## Neuvontakäynti

Ylöjärven museo 7.6.2023, Korpulan päärakennus

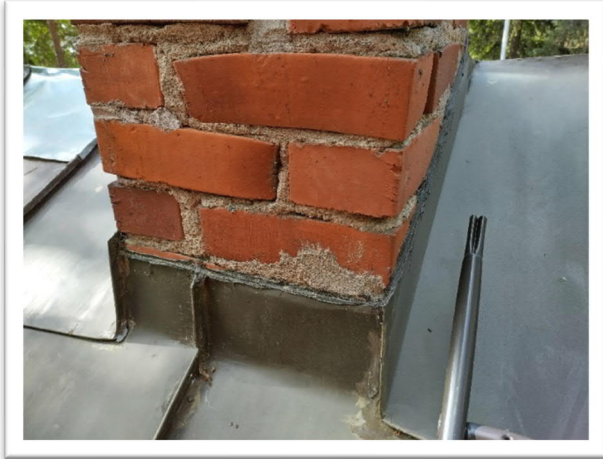
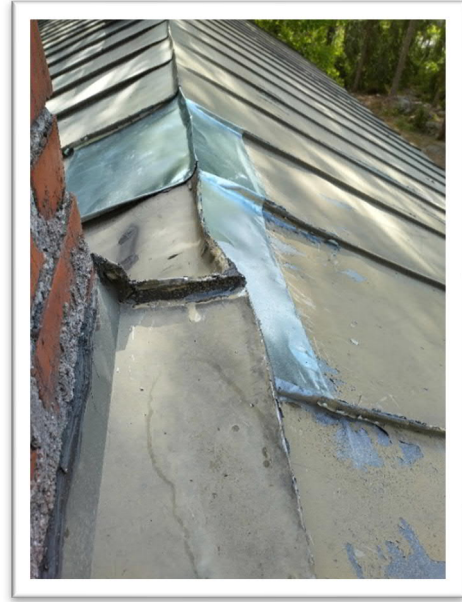
KUVA 1 ja 2: Piipunjuuri, lapetikkaat ja kattopeltien paikkaukset vaikuttavat olevan kunnossa.

Katto vaikuttaa olevan kunnossa; vuotokohtia ei havaittu, paikkaus onnistunut. Paikkamateriaalit vaikuttavat olevan rakennuksen keskitilan kohdalla, alla piippu sekä kammari. Kattorakenteet vaikuttavat olevan suhteellisen tiiviit.

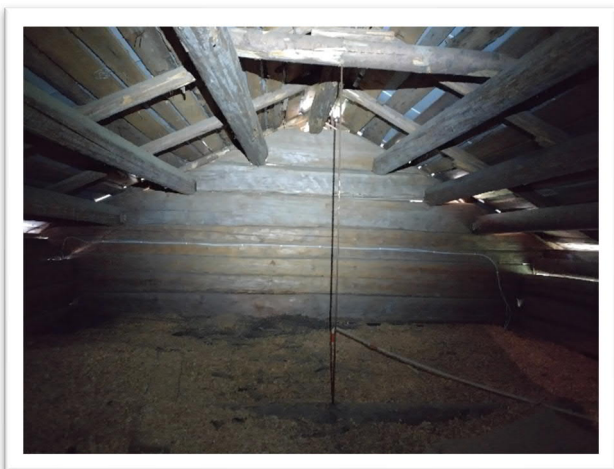
Päätykolmioista puuttuvaa tuuletusaukot.

Yläpohjan tuuletus on kunnossa, eikä ullakkotilassa haise tunkkaiselta. Purut vaikuttavat kuivilta, eivätkä haise ummehtuneelta. Piipun ympärillä purujen alla muovia.

KUVA 3: Päätykolmioista puuttuvat tuuletusaukot, mutta yläpohja vaikuttaa tuulettuvan hyvin, eikä ilma ole ummehtunut.

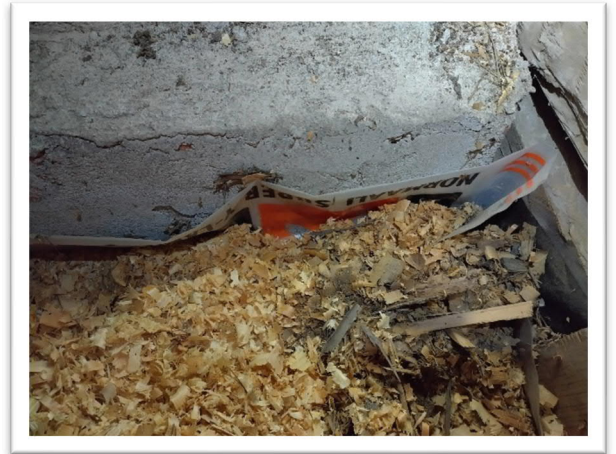
KUVA 4: Yläpohjasta poistetaan muovi

- Yläpohjassa ei havaittu ongelmia, mutta tarkistetaan, onko purumateriaali kuivaa ja onko purujen alle laitettu muovi. Mikäli muovia havaitaan, se poistetaan kokonaisuudessaan. Myös märkä purumateriaali poistetaan, mikäli sellaista havaitaan. Purut eivät rakennuksessa ole tarpeen, joten vanhaa ei tarvitse korvata uudella.
- Tarkistetaan millä maalilla tuvan muuri on maalattu. Voiko olla hajun lähde?

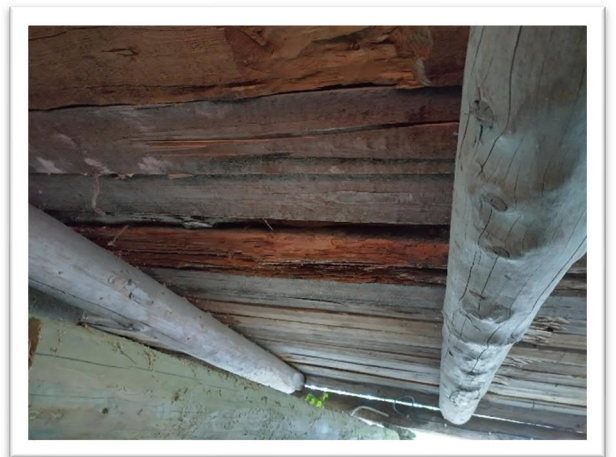
KUVA 5: Alapohjan kunto tarkistetaan.

Tuvan alapohja avataan ja varmistetaan, löytyykö sieltä ongelmia. Lattia avataan vähintään piipun ympäristöstä siihen saakka, missä märkiä lattialautoja on havaittu olevan.

- Ryömintätilasta nähdään, että piipun juurelle, alkuperäisen harjaspuolikkaan kohdalle on laitettu muovia. Muovi on lattialankkujen alta poistettava kokonaisuudessaan.
- Harjaspuolikkaassa vaikuttaisi olevan vanha lahovaurio. → vaihdetaan mikäli tarpeen.
- Varmistetaan alapohjan materiaalien tilanne. Mikäli märkää materiaalia löytyy, tulisi se vaihtaa kuivaan. Alapohjasta voidaan poistaa myös paperointi.
- Pudonneet lattiahaltijat nostetaan kiville.
