# Vuorentaustan koulu, Välimäenkujan toimipiste

Kosteus- ja sisäilmatekniset tutkimustulokset  
Infotilaisuus vanhemmille 6.3.2024

# Vuorentaustan koulu, Välimäenkuja 5, Ylöjärvi

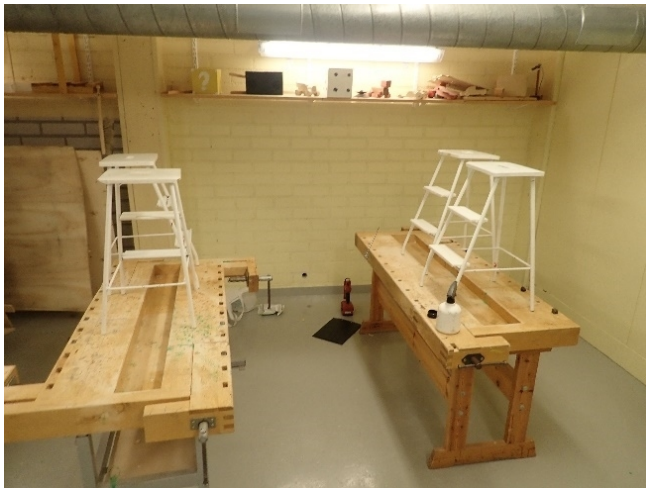
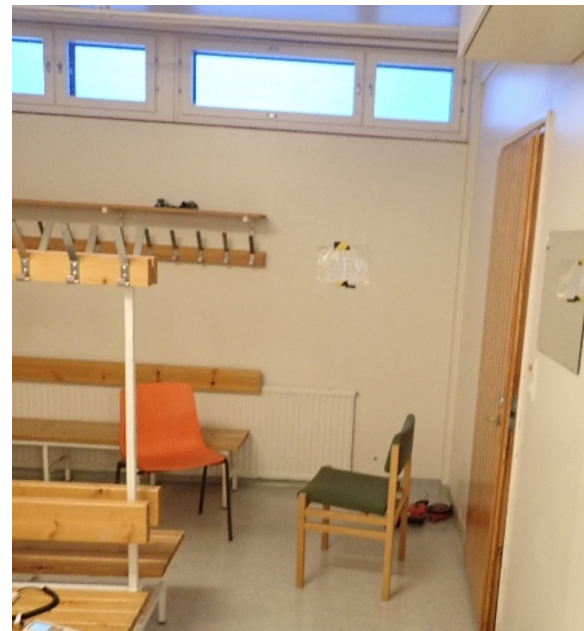
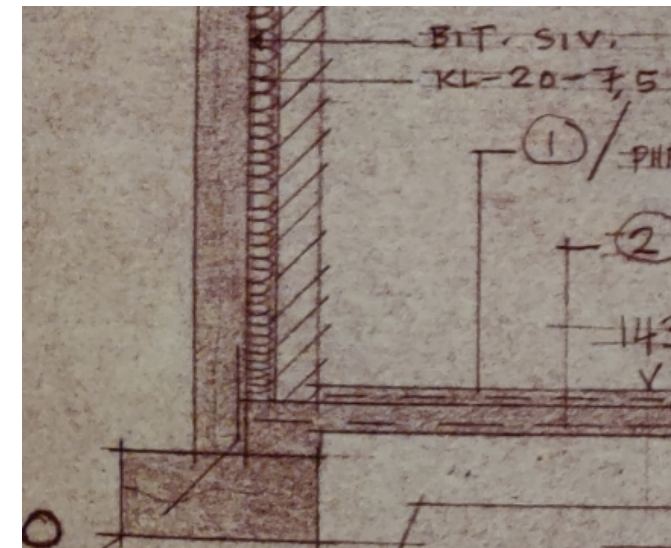
- Maanvastaisia seinärakenteita on kellarikerroksessa (mm. teknisen työn tilat) ja osin maanvastaisia seinärakenteita osassa 1. kerroksen tiloja (luokkatiloja sekä terveydenhoitajan tilat)
- Em. rakenteet ovat ns. kosteusteknisesti riskialttiita rakenteita, joissa on sisäpuolinen veden- ja lämmöneristys
- Rakenteissa ei havaittu viitteitä poikkeavasta kosteudesta
- Materiaalinäytteissä ei havaittu vaurioon viittaavaa mikrobikasvua
- Rakenteista havaittiin kuitenkin kohtalaisesti/runsaasti ilmavuotoreittejä sisäilmaan

- Maanvastaisissa seinärakenteissa ei tehtyjen tutkimusten perusteella esiinny sisäilman laatua heikentäviä puutteita.
- Kellarikerroksen maanvastaisille seinärakenteille ei tutkimusten perusteella esitetä kiireellisiä jatkotoimenpiteitä.
- Kellarikerroksen teknisen työn tiloissa suositellaan seinärakenteiden tiivistyskorjausta, mikäli tiloissa tehdään muita tiivistyskorjauksia.

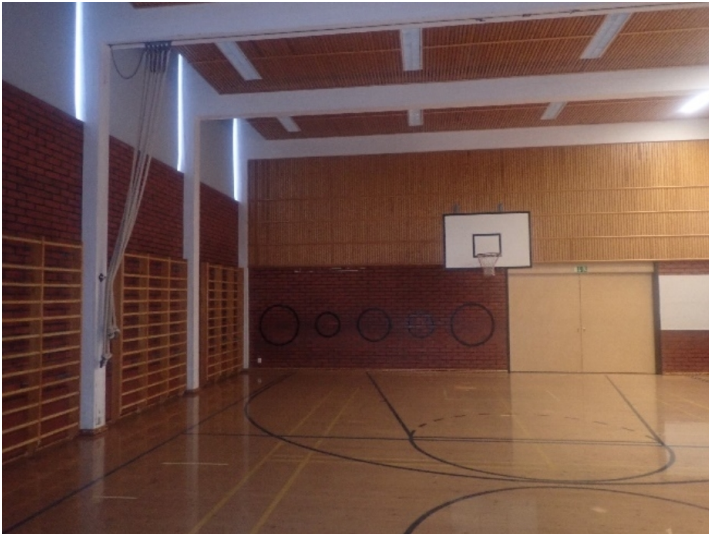
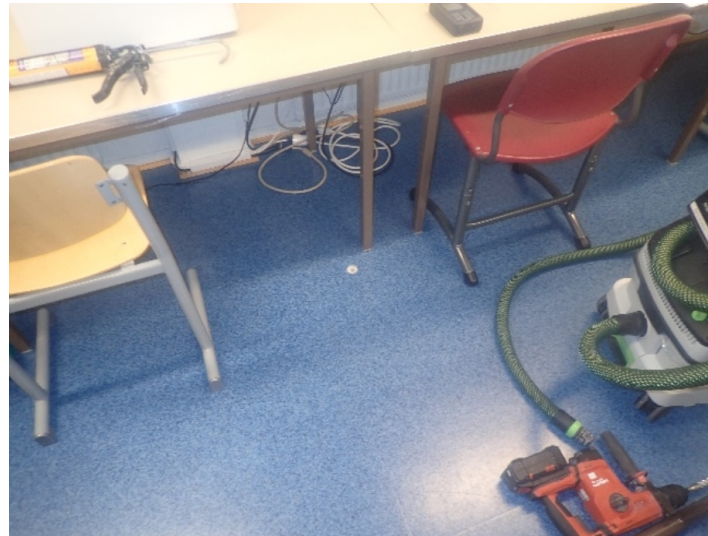
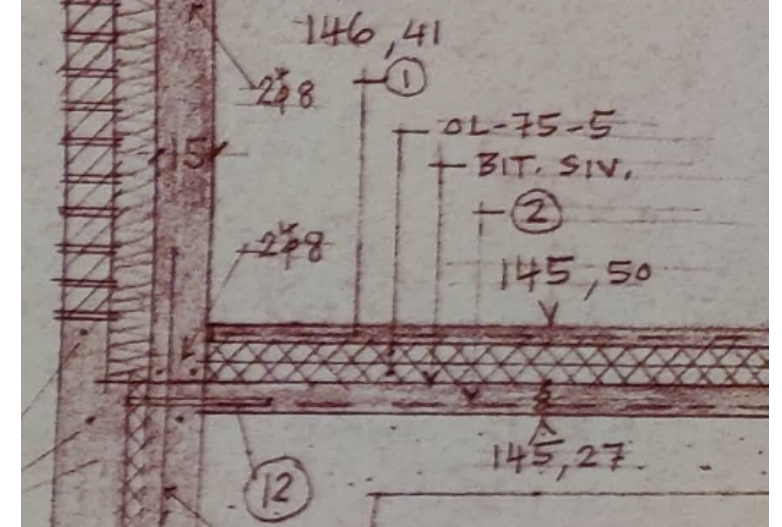
- Alapohjarakenteet ovat kellarikerroksessa lämmöneristämättömiä, maanvaraisia betonirakenteita
- 1. kerroksen alkuperäisellä rakennusosalla alapohjarakenteet ovat maanvaraisia kaksoislaattarakenteita, joita pidetään kosteusteknisesti riskialttiina rakenteena
- Vuoden 1983 laajennusosalla alapohjarakenteet ovat lämmöneristettyjä, maanvaraisia alapohjarakenteita
- Alapohjarakenteissa ei otettujen näytteiden osalta esiintynyt mikrobivaurioita
- Lattiapinnoitteissa havaittiin yksittäisiä, paikallisia kosteusvaurioita (tuulikaappi 136 ja taukotila 015)
- Alapohjarakenteista on havaittavissa ilmavuotoreittejä sisäilmaan

- Alapohjarakenteissa ei tehtyjen tutkimusten perusteella pääsääntöisesti esiinny sisäilman laatua heikentäviä puutteita.
- Tuulikaapin 136 ja pukuhuonetilan 015 lattiapinnoitteet uusitaan vaurioalueilta.
- Muissa tiloissa alapohjarakenteille ei esitetä kiireellisiä jatkotoimenpiteitä.

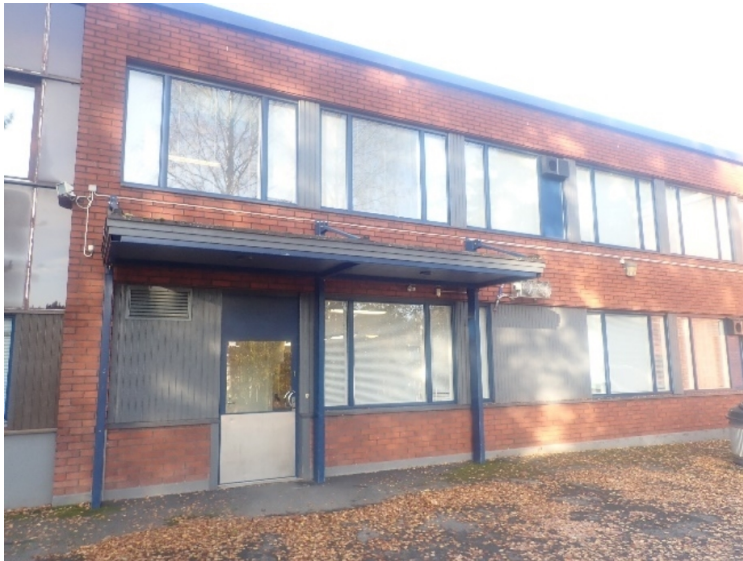
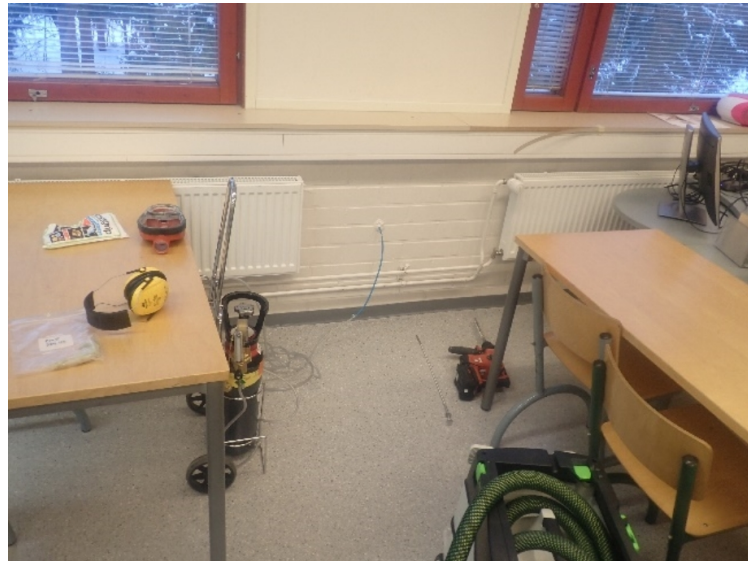
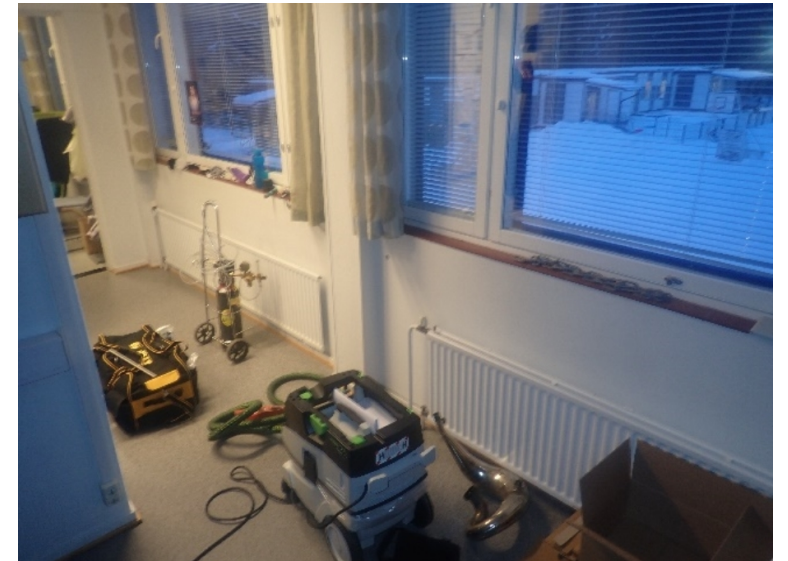
- Ulkoseinärakenteet ovat pääsääntöisesti tuulettumattomia tiili-villa-tiili -rakenteita.
- Ikkunoiden väliset osuudet ovat paikoin alkuperäisellä osalla sekä laajennusosalla puurunkoisia/levyrakenteisia.
- Alkuperäiset vuoden 1968 ikkunat on uusittu vuonna 2007
- Sokkelirakenteista otetuissa näytteissä ei havaittu mikrobivaurioita
- Kolmessa ulkoseinän lämmöneristeestä otetussa näytteessä havaittiin vaurioon viittaavaa mikrobikasvua
- Vauriot ovat tutkimusten perusteella paikallisia
- Ulkoseinärakenteista havaittiin ilmavuotoreittejä sisäilmaan tavanomaisissa käyttöolosuhteissa

- Tutkimusten perusteella tulee tehdä käyttöä turvaavina toimenpiteinä ulkoseinärakenteiden tiivistyskorjauksia tiloissa, joiden ulkoseinärakenteissa esiintyi poikkeavaa mikrobikasvua:
  - Musiikkiluokka 104,
  - luokkatila 154 ja
  - erityisopetus 171.

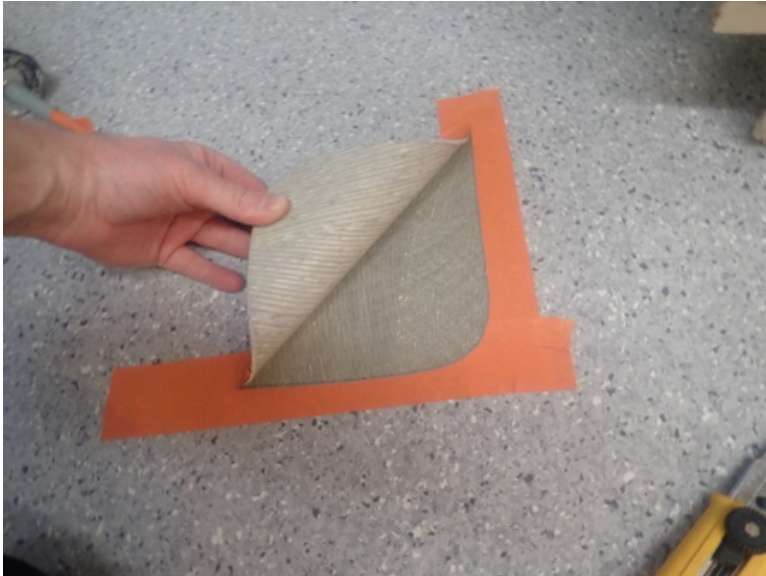
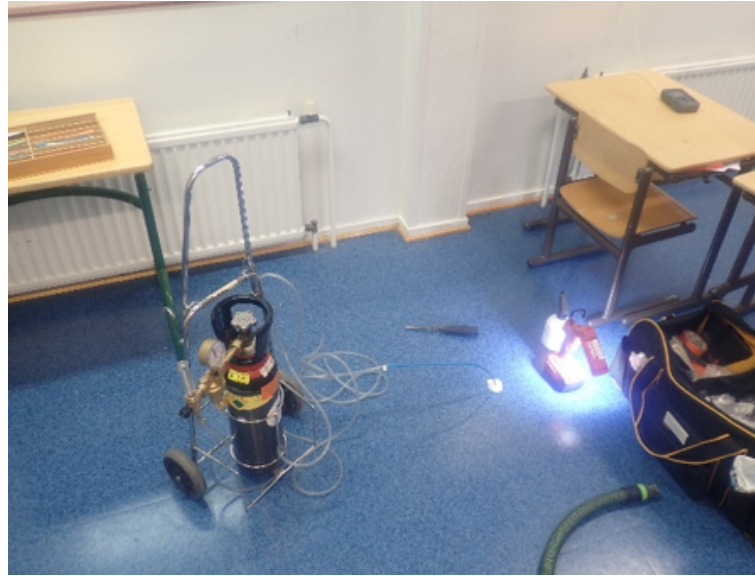
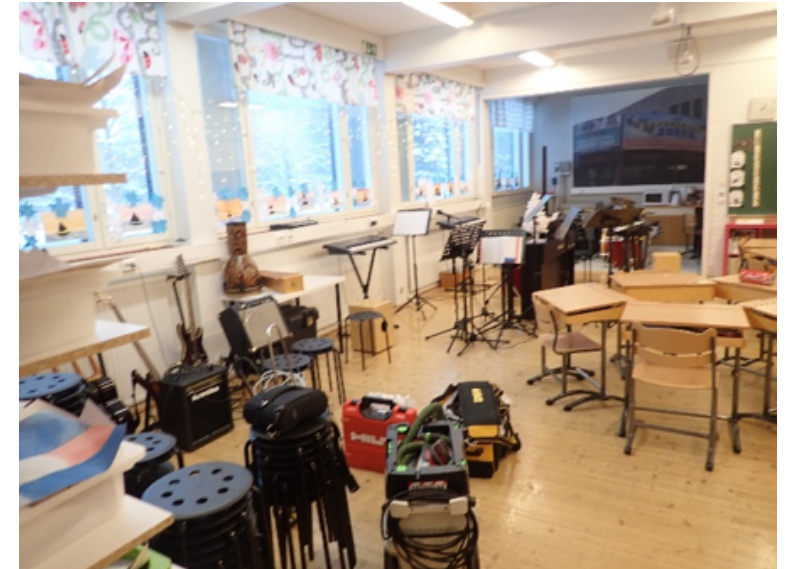
- Alkuperäisosalla välipohjia on useata eri tyyppiä ja ne ovat kantavilta rakenteilta betonirakenteisia, joista yleisin on kaksoislaattarakenne (eriste betonilaattojen välissä)
- Laajennusosalla välipohjat ovat ontelolaatta- tai massiivibetonilaattarakenteisia, jossa ei ole erityisiä sisäilman laatua heikentäviä puutteita/riskejä
- Välipohjien lattiapinnoitteissa ei havaittu viitteitä vaurioista
- Välipohjarakenteista otetuissa materiaalinäytteissä ei pääsääntöisesti esiintynyt mikrobivaurioita
- Yksittäisessä näytteessä havaittiin vaurioon viittaavaa mikrobikasvua

- Tutkimusten perusteella tulee tehdä käyttöä turvaavina toimenpiteinä välipohjarakenteiden tiivistyskorjaukset tilassa 104 (musiikkiluokka)

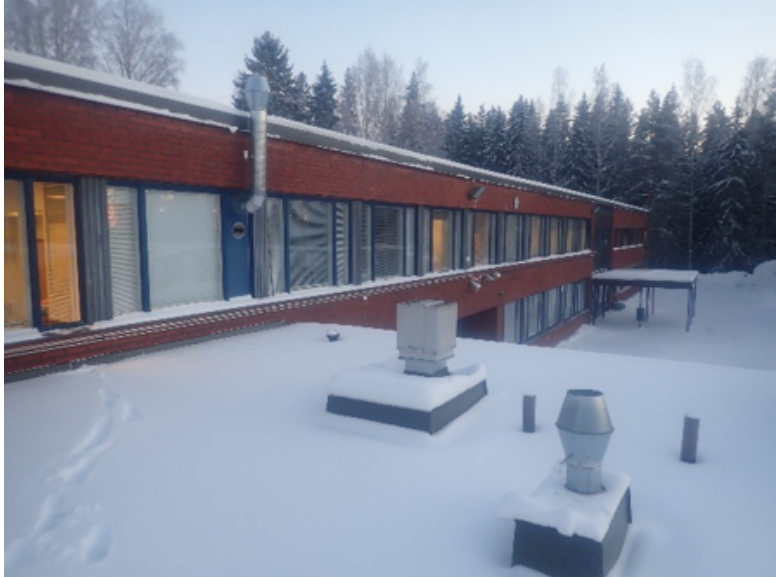
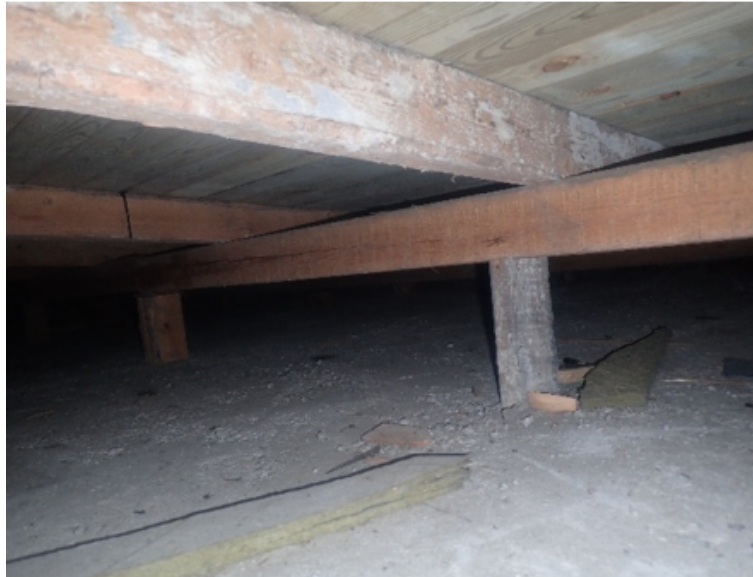
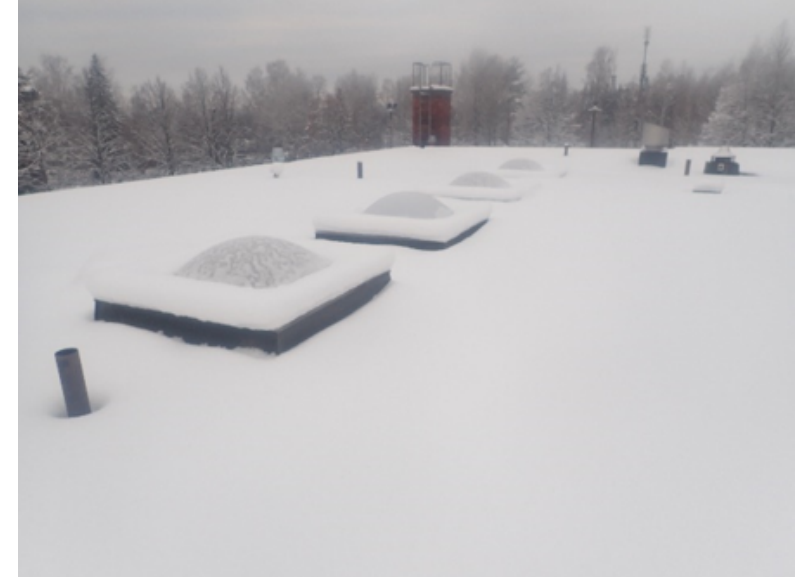
- Vesikatot ovat sisäänpäin kaatavia tasakattoja ja niissä on bitumikermikate
- Yläpohjan sisäpuoliset rakenteet ovat betonia
- Vesikatteen kunto on tutkittu ja siihen on tehty korjauksia vuonna 2023
- Yläpohjarakenteet ovat aistinvaraisesti tiiviitä yksittäisiä puutteita lukuun ottamatta
- Luokkatilan 226 katossa ollut kattovuoto on korjattu, eikä sillä ole sisäilman laatua heikentävää vaikutusta
- Musiikkiluokan 104 katossa havaittu epätiivis liikuntasäili suositellaan tiivistettäväksi

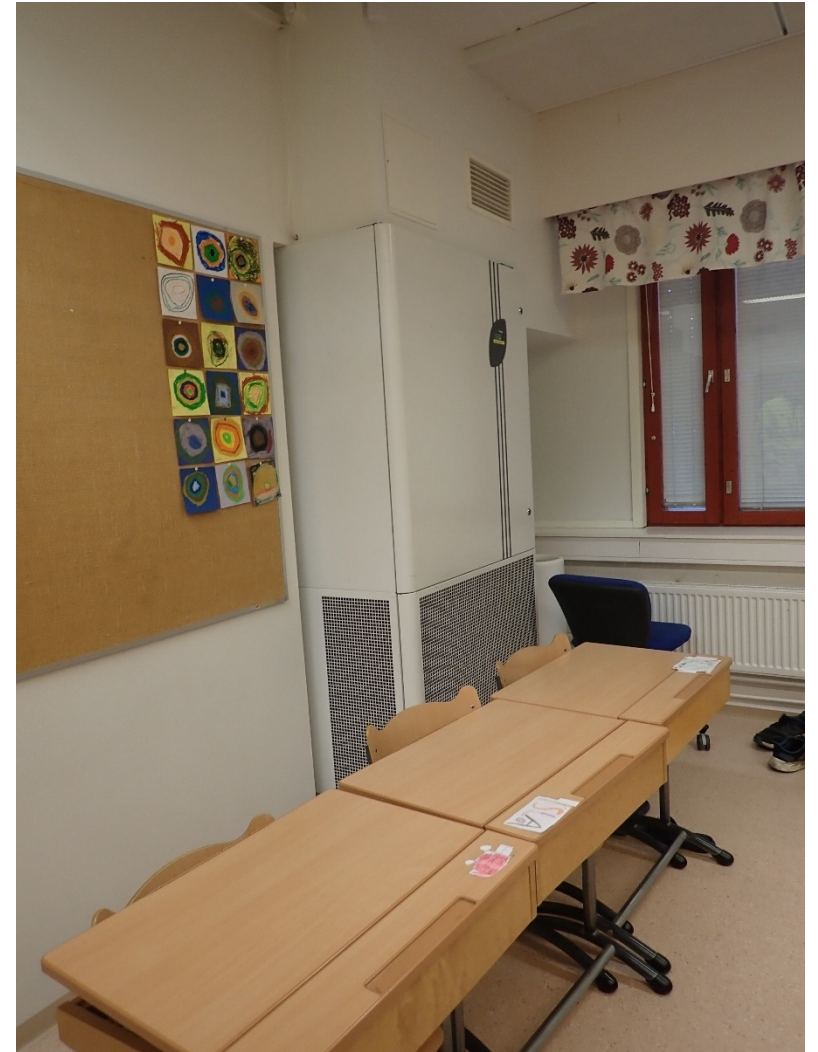
- Ilmanvaihtojärjestelmässä esiintyy tekijöitä, jotka heikentävät sisäilman laatua
  - Tilakohtaisissa ilmanvaihtokoneissa esiintyy toimintahäiriöitä, jonka seurauksena koneiden toiminta on epävarmaa
    - Koneista luettujen toteutuneiden ilmamäärien perusteella ilmamäärissä esiintyy vajautta, mutta ilmamääriä ei pystytä kuitenkaan todentamaan mittauksin
    - Koneiden sijoittelu nurkkaan ja ilmanjaon puutteellisuus heikentää tiloissa olosuhteita
    - Lisäksi koneiden käynti liiketunnistimen perusteella aiheuttaa sen, että tilat tuntuvat heti käytön alussa tunkkaiselta
  - Tehtyjen ilmamäärämittausten perusteella myös muissa tiloissa mitatut ilmamäärät eivät vastaa suunniteltua

- Tilakohtaisten iv-koneiden huolto
- Ilmamäärien säätö suunniteltuun tasoon ja tasapainoon
- Käytöstä poistettujen ilmanvaihtokanavien ja -venttiilien tulppaaminen

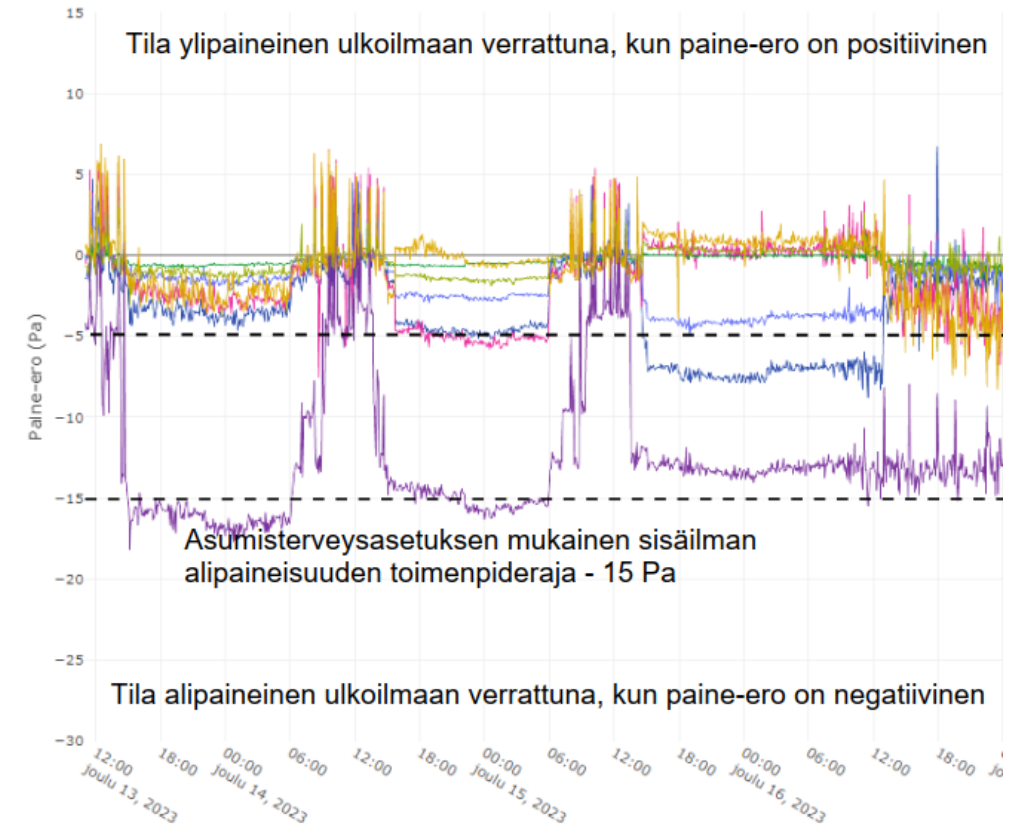
- Mittauksella selvitettiin ilmanvaihdon tasapainoa (tuloilmamäärä suhteessa poistoilmamäärään)
- Tavanomaista suurempi alipaine lisää rakenteellisten ilmavuotojen todennäköisyyttä
- Paine-eroa mitattiin yhteensä 11 tilassa 30.11. – 21.12.2023 välisenä aikana.
- Mittaustulosten perusteella voidaan todeta, että rakennuksen painesuhteet ovat pääosin hyvällä tasolla ja pysyen alle toimenpiderajan -15 Pa
- Keittiössä 116 paine-erot olivat pitkäjaksoisesti suurempia kuin -15 Pa.

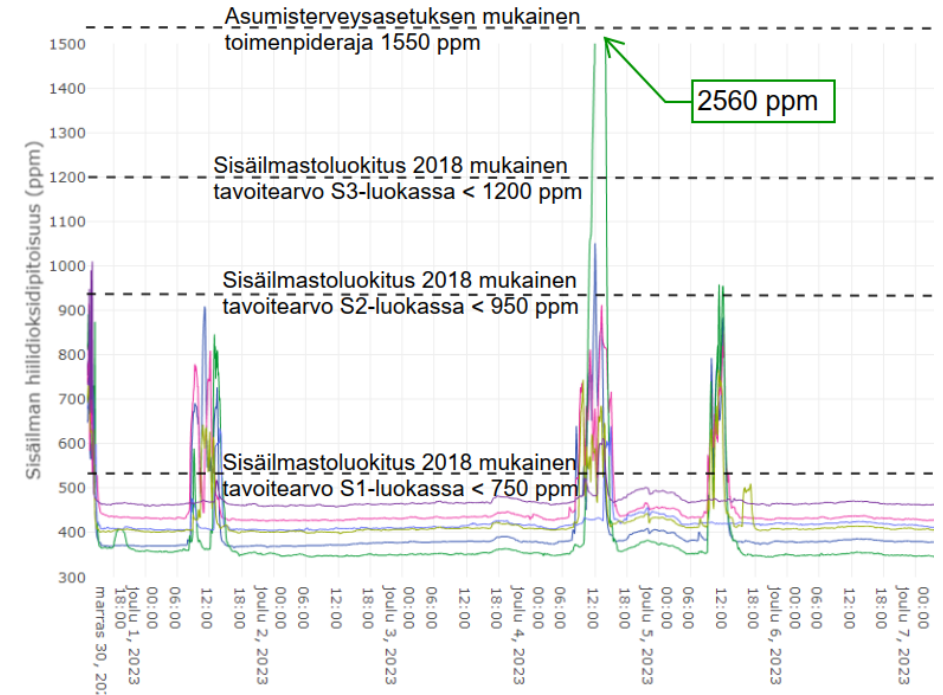
- Mittaustulokset pysyvät mittausjaksoilla pääsääntöisesti alle 1200 ppm pitoisuuden
- Tulokset eivät ylitä toimenpiderajaa 1550 ppm, tilan 209 yksittäistä ajankohtaa lukuun ottamatta (4.12.).
  - Tilassa 209 on hiilidioksidissa havaittavissa erittäin korkea lukema 4.12.2023, joka on aiheutunut saatujen tietojen mukaan ilmanvaihtokoneen sammumisesta. Vika on sittemmin korjattu.
  - Koneiden vikaherkkyuden vuoksi vastaavia toimintahäiriöitä voi esiintyä myös jatkossa
