# Vuorentaustan alakoulu

Liikuntasalin kosteus- ja rakennetekninen kuntotutkimus

17.9.2024

Työnro 3119643-9

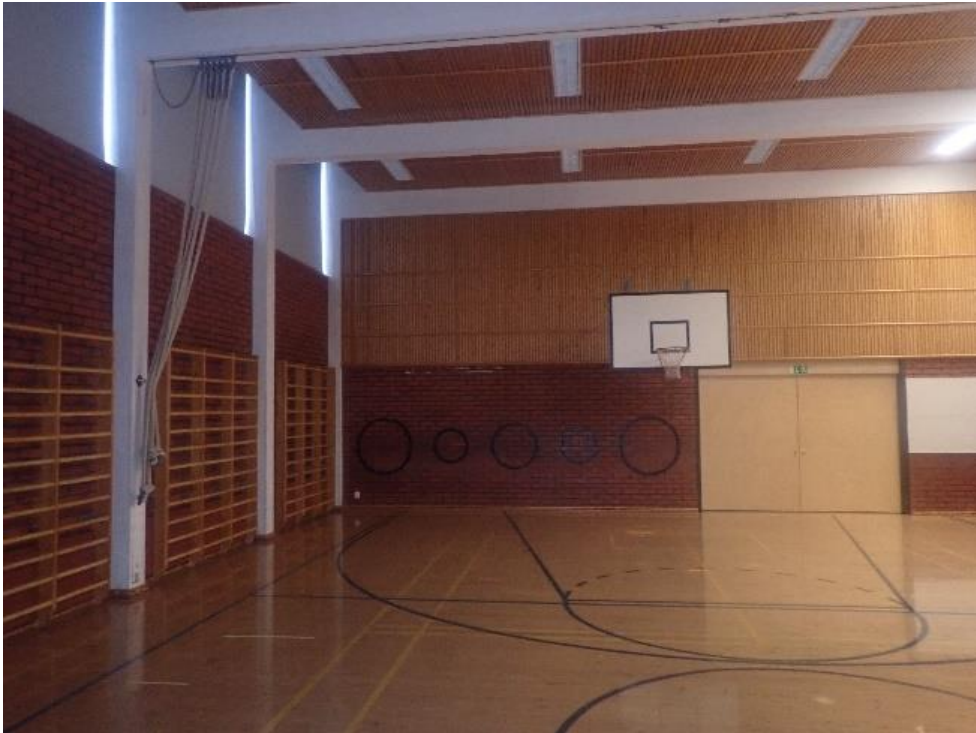
**Kuva 1**

Liikuntasalista on kerrottu oireilusta etenkin takakulmassa. (Kuvassa vasemmalla).

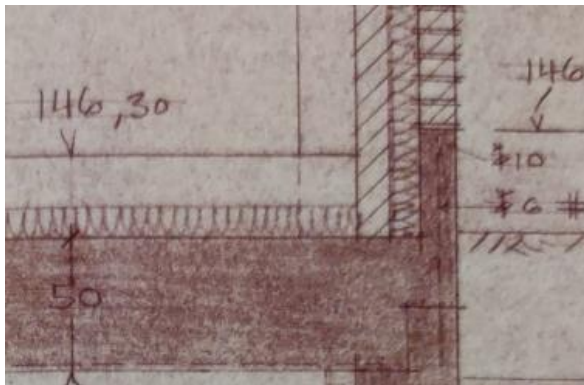
**Kuva 2**  
VSS kohdalla välipohjan ja ulkoseinän liitos.

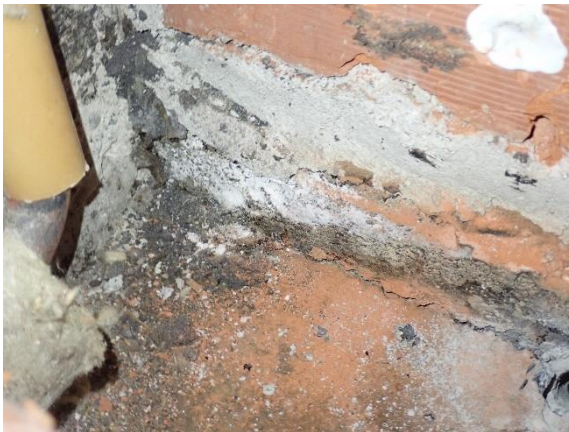
**Kuva 5**  
Tiilimuurauksen alareunassa kalkkihär-  
mää, ja pintakosteusarvot ovat koholla.

Tiiliseinän alaosassa todettiin kohonneita pintakosteuksia, jotka viittaavat maakosteuden nousuun.

Tiili-villa-tiilirakenteiseen ulkoseinään suositellaan tiivistyskorjausta. Tiivistyskorjauksessa tiiliseinän pinta ja tiiliseinän liittymät ympäröiviin rakenteisiin tiivistetään.

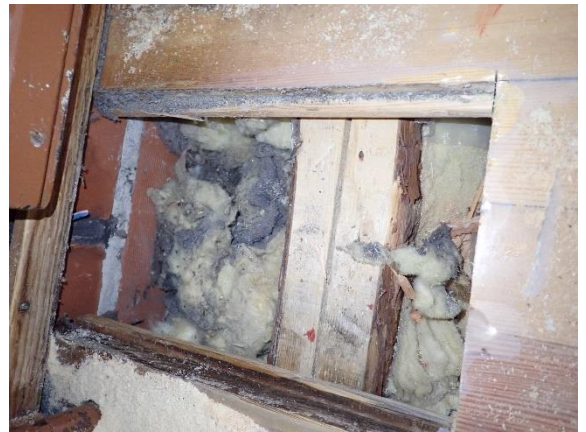
**Kuva 6**  
RA3 avauksessa huonepölyä villan jou-  
kossa.

Seinästä otetuissa mikrobinäytteissä ei havaittu poikkeavaa hajua. Villan väri oli normaali. Alapohjan eristetilassa on mineraalivillan joukossa myös runsaasti huonepölyä, mikä johtunee tuulettuvista jalkalistoista.

| Näyte-numero | Tila | Rakenne | Materiaali | Tulkinta |
|---|---|---|---|---|
| M1 | Liikuntasali, RA3 | AP | Mineraalivilla | selvä mikrobikasvu materiaalissa |

Rakennuksen jäljellä oleva käyttöikä huomioiden suositellaan alapohjarakenteen ko-neellista alipaineistusta. Alipaineisuutta valvotaan jatkuvatoimisella paine-eronseuran-nalla. Alipaineistuksen ohessa lattiarakenteesta poistetaan tuulettuvuus lattialistojen kautta.

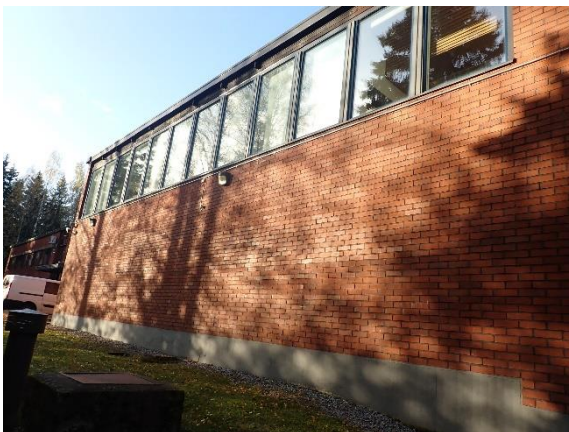
Rakennuksen ulkopuolelta tehdyissä tarkasteluissa havaittiin, että julkisivussa ei ole ulkoseinän tuulettumisen mahdollistavia avoimia tiilisaumoja/tuuletusputkia. Ikkunaliit-  
tymissä havaittiin uretaanivaahdotus sisäpuolelta. Sokkeleissa on ulkopuolella havait-  
tavissa jonkin verran maalipinnoitteen irtoilua, mikä viittaa kosteusrasitukseen.

**Kuva 7**  
Julkisivut ovat tiilimuurattuja.

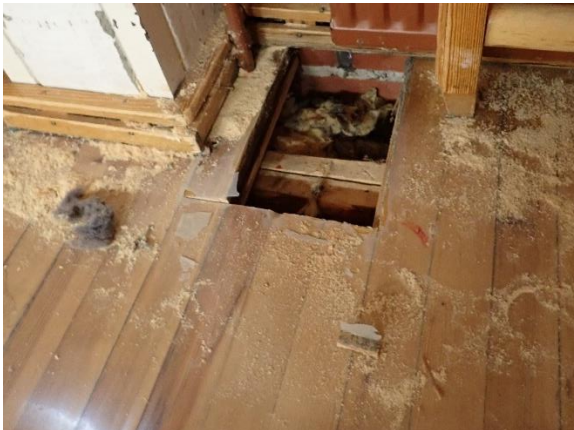
Toisen avauksen yhteydessä todettiin patteriputkessa aktiivinen vuoto, jonka seurauk-  
sena lattialaudat olivat pieneltä alueelta märkiä.

**Kuva 9**  
Liikuntasalin alapohjassa havaittiin aktiivinen vesivuoto patterin alapuolella.

Vuotava lämmityspatteri tulee tarkastaa ja huoltaa.

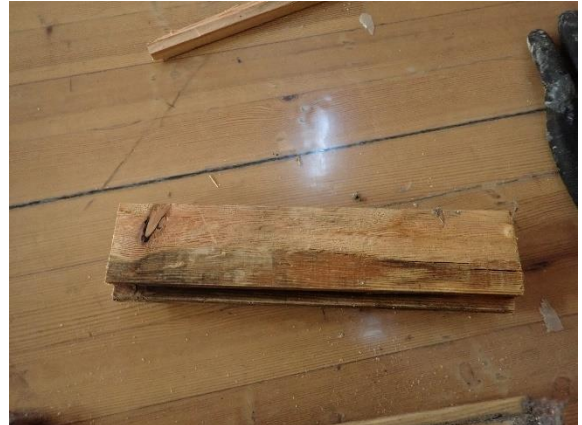
RA3 kohdalla, jossa sijaitsee MP3 havaittiin aktiivinen vesivuoto. Lattialankun alapinta tuntui kosketettaessa märältä.

**Kuva 10**  
Vuoto on kastellut lattialautaa, jossa ruskea jälki. Puu oli alapinnastaan kosketusmärkä.

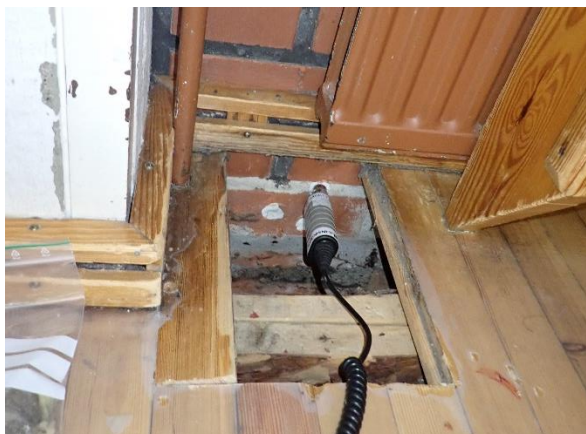
**Kuva 11**  
MP3 mittaus vuotokohdalla ulkoseinän eristetilaan.

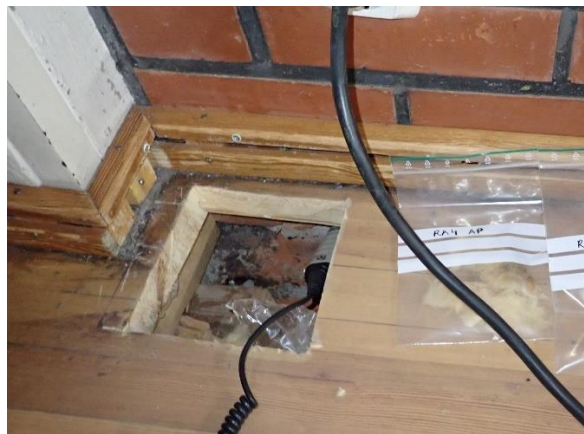
**Kuva 12**  
MP4 mittaus tehtiin lattian alapuolelle ulkoseinän villan alaosaan.
