# Vuorentaustan alakoulu

Rakennuksen kosteus- ja sisäilmatekninen kuntotutkimus  
29.1.2024 (päivitetty ilmanvaihtotutkimusten osalta)

Työnro 3119643-9

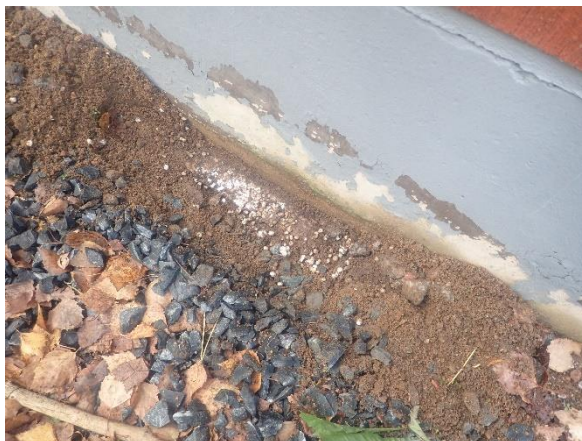
**Kuva 4**  
Laajennusosalla sokkelia vasten on EPS eriste. Maalin hilseily viittaa sokkelin kosteusrasitukseen.

Perustusten yläpuolisissa runkorakenteissa ei havaittu viitteitä perustusrakenteiden merkittävistä haitallista tai epätasaisista painumista. Sokkelirakenteessa oli havaittavissa muutamia halkeamia, joilla ei kuitenkaan arvioitu olevan rakenteellista haittaa. Laajennusosalla sokkelimaalissa esiintyi hilseilyä ja kalkkihärmää, mikä viittaa sokkeiliin kohdistuvaan kosteusrasitukseen.

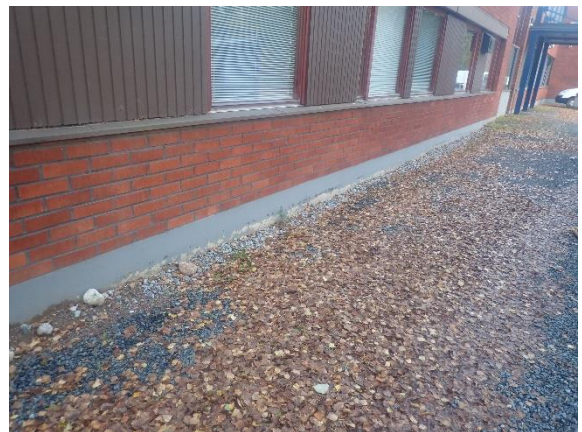
**Kuva 5**  
Maanpinnan kaadot ovat osittain virheellisesti rakennusta kohden.

Alkuperäiskuntoiset salaojat eivät todennäköisesti ole toimintakuntoisia, eivätkä pienennä maaperästä rakennukseen kohdistuvaa kosteusrasitusta. Maanpinnan kaadot ovat osittain virheellisesti rakennusta kohden.

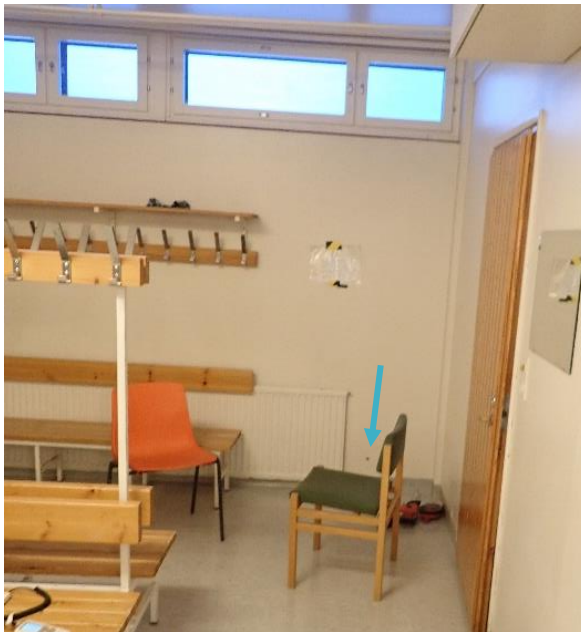
**Kuva 10**

Kellarin pukuhuonetilassa 003 mitattiin kellarinseinän eristetilan suhteellinen kosteus, noin 25 cm korkeudelta lattiapinnasta, ja se oli 39,6 %RH lämpötilassa 18,2 °C. Mittauspisteessä eristetila on kuiva.

Eristetilan suhteellinen kosteus mitattiin tilassa Pukuhuone 003.

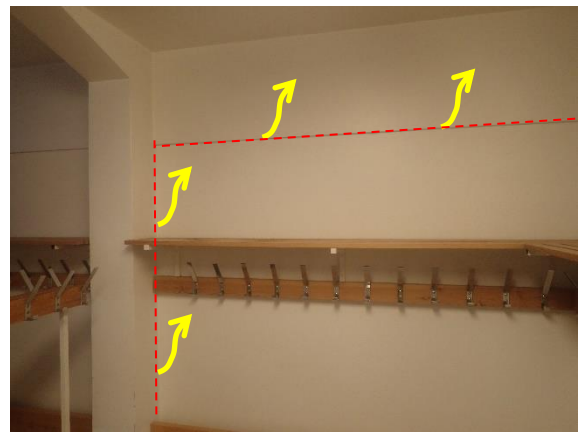
**Kuva 12**

Tilassa 008 ilmavuotoa tiilimuurauksen reuna-alueilta.

Maanvastaisisten seinärakenteiden eristeissä ei analyysivastausten perusteella esiinny mikrobivaurioita. Tiilikuorimuurauksen takaa havaittiin merkkiainetutkimuksissa kohtalaisesti/runsaasti ilmavuotoreittejä sisäilmaan normaalissa käyttötilanteessa. Kellarikerroksen teknisen työn tilassa 020 on purunpoistolaitteita sekä kohdepoistoimureita, jolloin tilan alipaineisuus voi käyttöajankohtana nousta ajoittain suureksi.

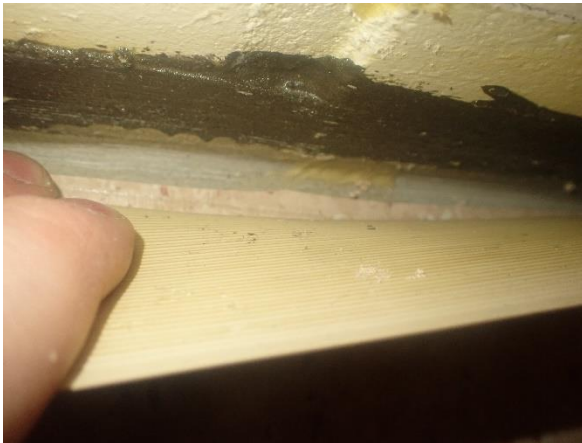
**Kuva 19**

Tilassa 131 havaittiin alapohja-ulkoseinäliittymän tiivistyskorjaus. Korjaus on toteutettu vedeneristeellä ja vahvikenauhalla.

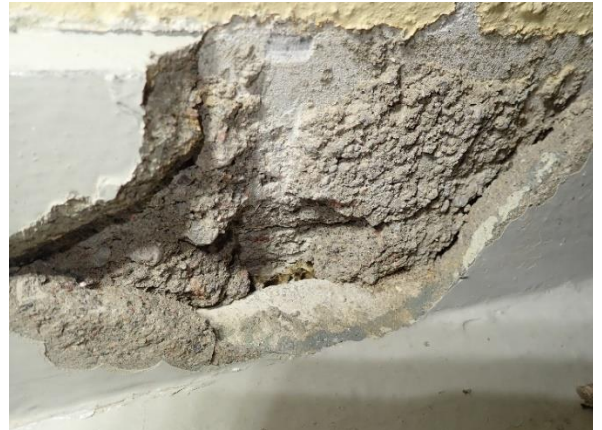
**Kuva 22**

026 alapohjan ja maanvastaisen seinän liittymässä kiviainesrakenteinen jalkalista ja bitumipaperinen erotuskaista.

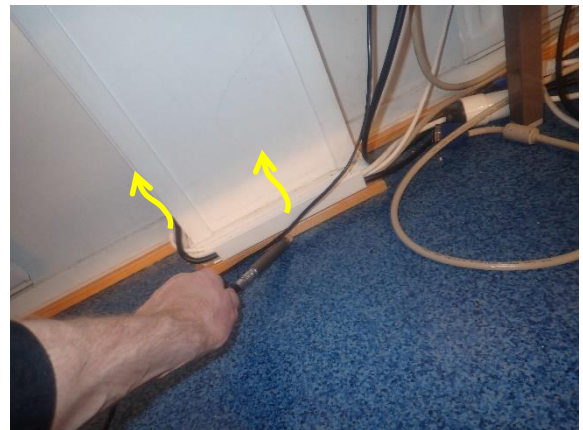
**Kuva 24**  
Tilassa 114 ilmavuotoa betonipilarin ja alapohjan liittymästä.

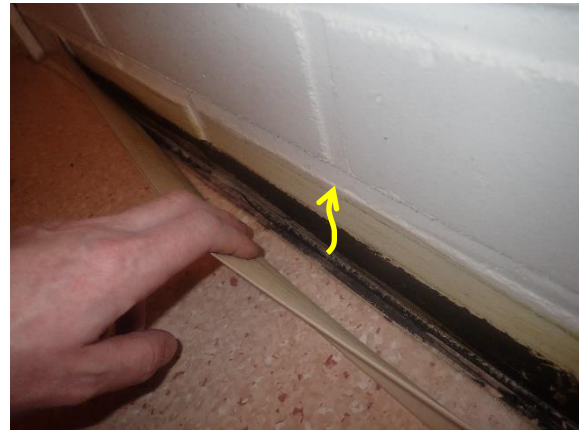
**Kuva 28**

Tilassa 131 yksittäisesti, pientä, pistemäistä ilmavuotoa suoralta seinäosuudelta. Liittymässä vanhoja tiivistyskorjauksia.

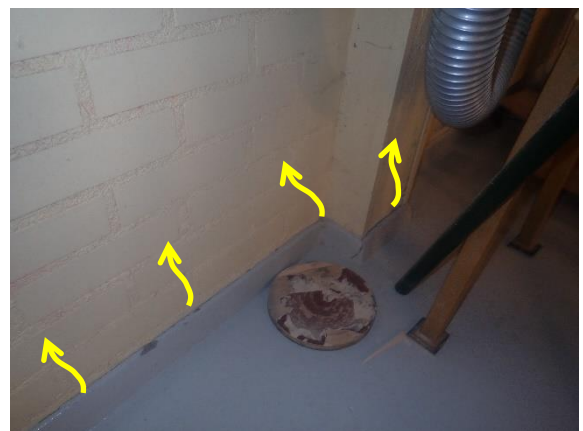
**Kuva 30**

Tilassa 026 havaittiin runsasta ilmavuotoa maaperästä alapohjan ja maanvastaisen seinän rakenneliittymästä.

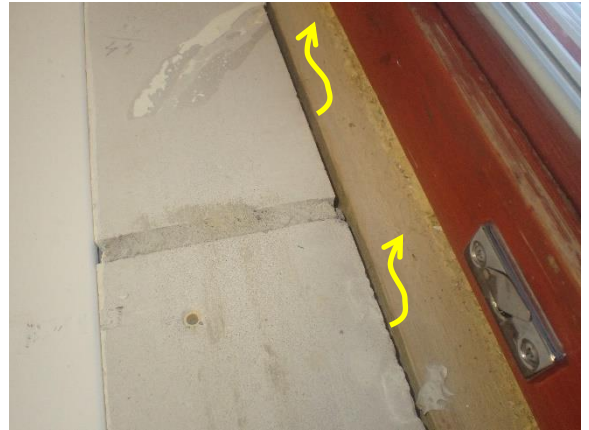
**Kuva 46**

Avattu ikkunapenkkirakenne laajennusosalla. Ulkoseinän eristetilasta on havaittavissa selvä ilmayhteys sisäilmaan.

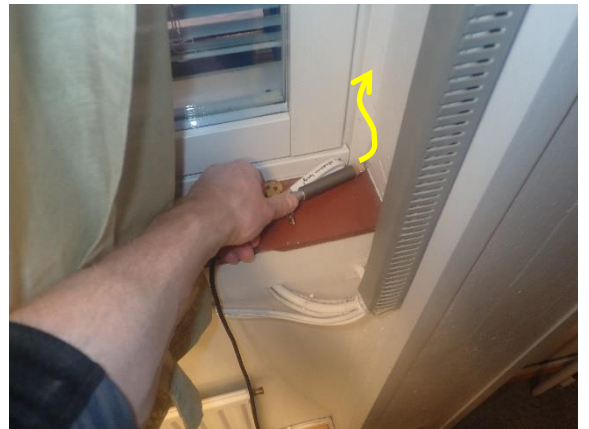
**Kuva 48**

Tilassa 206 merkkiainevuotoa ulkoseinärakenteesta ikkunaliittymistä.

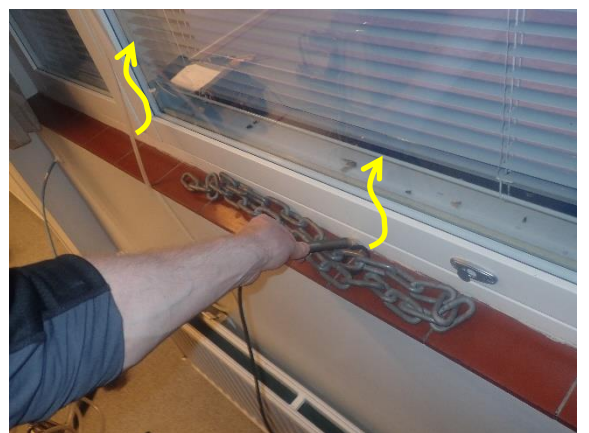
**Kuva 50**

Tilassa 206 merkkiainevuotoa ulkoseinärakenteesta ikkunaliittymistä.

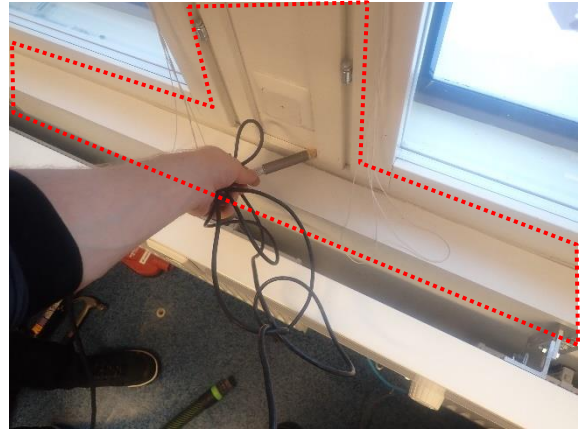
**Kuva 52**

Tilassa 104 ilmavuotoa ulkoseinärakenteen ikkunaliittymistä sekä ikkunapenk-kirakenteista.

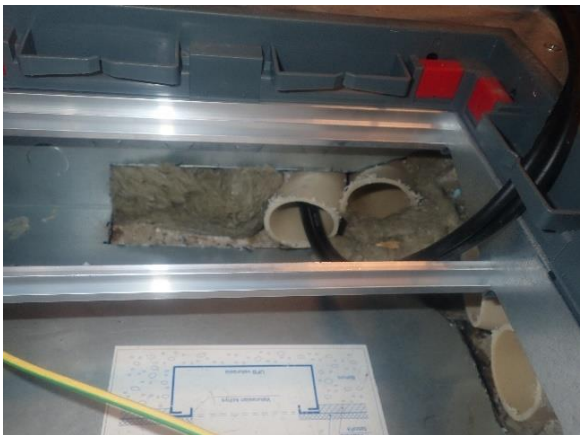
**Kuva 58**  
Valurasioden kaapeliläpivienneistä ilmayhteys välipohjan eristeisiin sekä ulkoseinän eristetilaan.

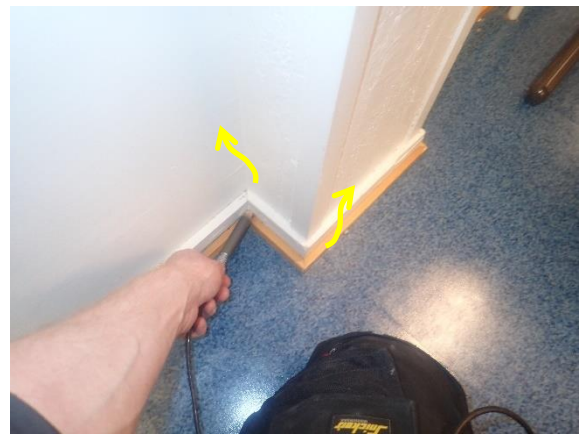
**Kuva 63**  
Tilassa 215 ilmavuotoa betonipilarin ja välipohjan liittymästä, pintabetonilaatan reuna-alueilta.

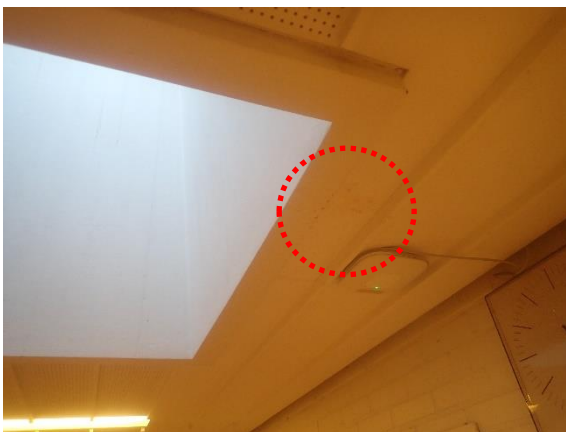
Aulatilassa 201 havaittiin yksittäiset, vanhat kuivuneet kosteusjäljet kattoikkunan vieressä. Ikkunakuilun sisäpinnat ovat betonirakenteisia.

**Kuva 78**  
Aulatilassa 201 kattoikkunan reunalla yksittäiset, vanhat kuivuneet kosteusjäljet.

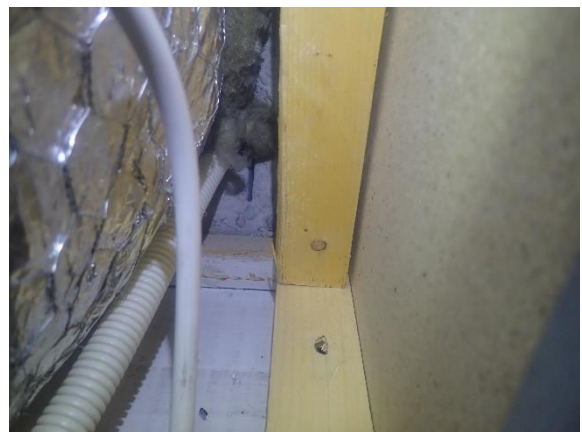
Yläpohjarakenteet ovat betonirakenteisia ja havaintojen perusteella melko tiiviitä. Yläpohjarakenteista havaittiin yksittäisiä, paikallisia ilmavuotoreittejä sisäilmaan. Opetustilassa 216 yläpohjan ilmanvaihtokanavan läpivienti oli epätiivis ja musiikkiluokassa 104 liikuntasaumassa on halkeama. Yläpohjarakenteen epätiiviseyskohdista voi aiheutua ilmavuotoa sisäilmaan.

**Kuva 79**  
Yläpohjan epätiivis ilmanvaihtokanavan läpivienti opetustilassa 216.

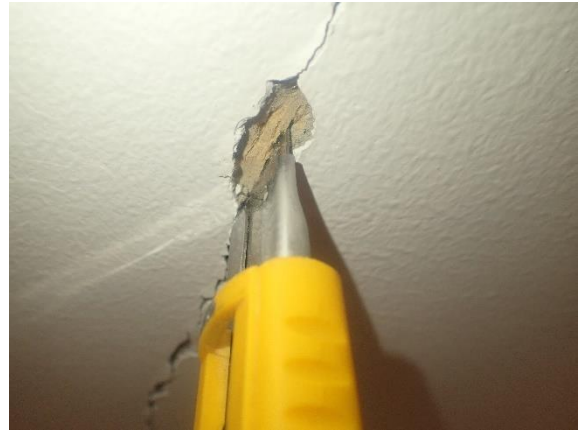
**Kuva 81**

Musiikkiluokan 104 katossa liikuntasauaman kohdalla on havaittavissa halkeama. Liikuntasaumassa on puukuitulevy.

Musiikkiluokan katossa palkkien saumakohdalla halkeama liikunta-saumassa. Rakenteessa puukuitulevy.

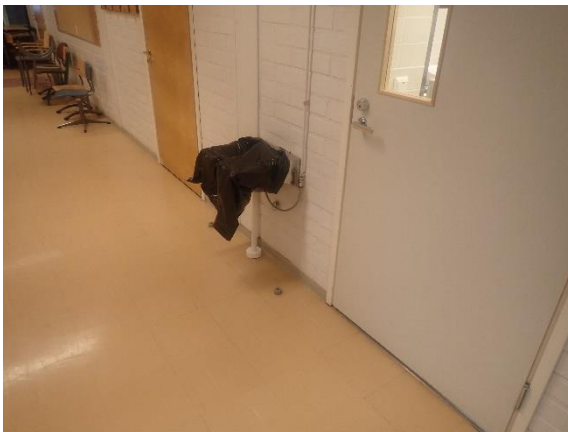
**Kuva 90**

Käytävällä 112 lavuaarin viemärin poistoputken liitos oli aistinvaraisesti epätiivis.
