Ylöjärven kaupunki  
Rakennusvalvonta / Lupapiste

## KARHEN KOULUN PURKULUPA

### Nopanperäntie 10 39340 Karhe

## Tarkastuskertomus

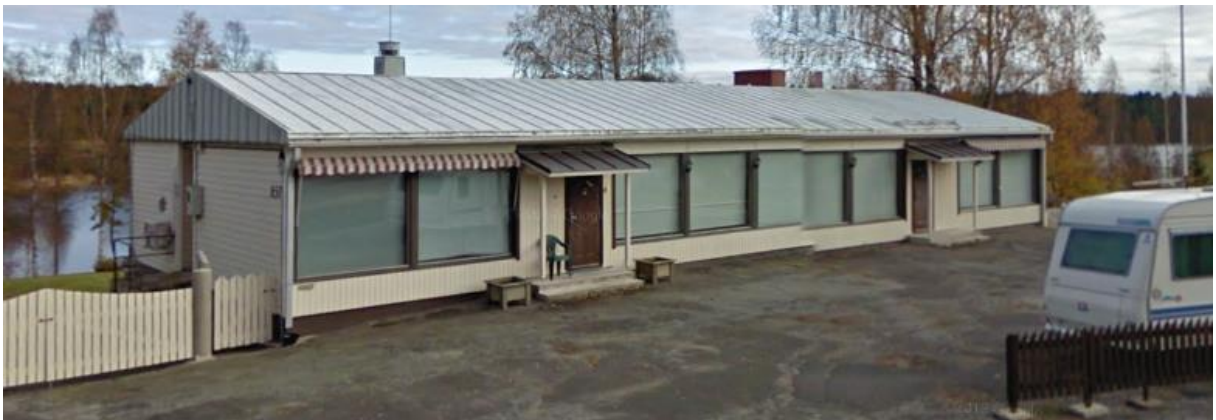
Karhen kulttuuriympäristön arvoalueella sijaitsee arkkitehtuurin perusteella arvioiden 1950-1970-luvuilla rakennettuja ja uudempia pientaloja sekä kuvan rakennus, joka on aikoinaan pankki-, posti-, myymälä- ja kampaamopalveluineen muodostanut yhdessä koulun kanssa kylän keskuksen. Nykyisin palveluista on jäljellä vain koulun tiloissa järjestettävä opetustoiminta.
