# Vuorentaustan alakoulu

Rakennuksen kosteus- ja sisäilmatekninen kuntotutkimus  
29.1.2024 (päivitetty ilmanvaihtotutkimusten osalta)

Työnro 3119643-9

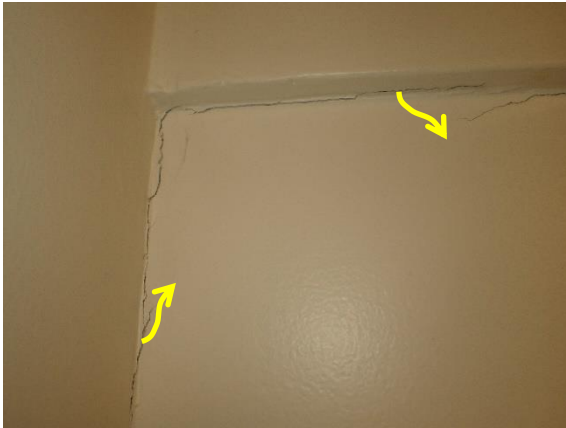
**Kuva 13**  
Pukuhuonetila 008, lähikuva, ilmavuotoa tiilimuurauksen reuna-alueilta.

Merkkiainekokeessa todettiin selviä, laaja-alaisia ja toistuvia ilmavuotoja, joita esiintyi yleisesti maanvastaisen seinärakenteen tiilimuurauksen reuna-alueilla pilarien ja palkkien liittymissä. Rapattu ja maalattu tiilimuuraus pukuhuonetiloissa todettiin ilmatiiviiksi. Teknisen työn tilassa 020 sekä opetustilassa 154 maanvastaisen seinän tiilimuuraus oli maalattu ilman rappautta, joissa todettiin ilmavuotoa myös tiilimuurauksen saumoista.

Tilassa 008 ilmavuotoa tiilimuurauksen reuna-alueilta.

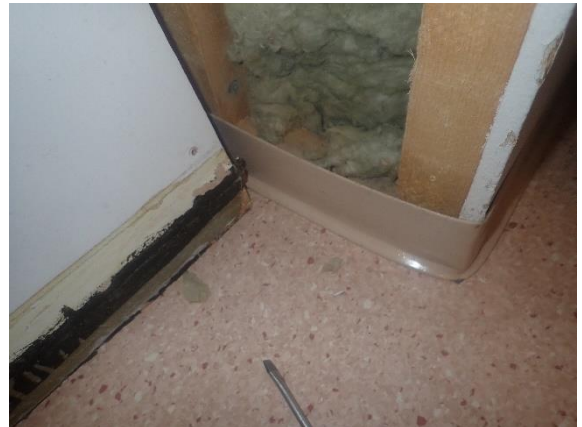
**Kuva 20**

Laajennusosalla havaittiin tiivistyskorjauksia alapohjan ja ulkoseinärakenteen rakenneliittymissä. Tiivistyksiä ei ole tehty hormirakenteiden sisäpuolella tai alapohjan läpivienteihin.

Laajennusosalla alapohjan putkiläpivientejä tai niihin liittyviä levyrakenteisia hormoneja ei pääsääntöisesti ole tiivistetty.

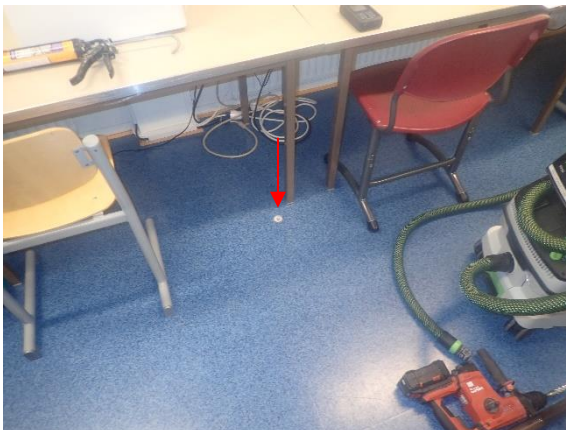
**Kuva 23**  
Tilan 114 alapohjan merkkiainetutkimus. Kaasunsyöttöpiste osoitettu nuolella.

1. kerroksen opetustilassa 114 havaittiin kohtalaista ilmavuotoa sisäilmaan kaksoislaattarakenteen eristetilasta pintalaatan ja ulkoseinän rakenneliittymästä. Rakenneliittymässä on alkuperäiset jalkalistat. Patteriputkien läpiviennistä ei normaalissa käyttötilanteessa havaittu ilmavuotoa.

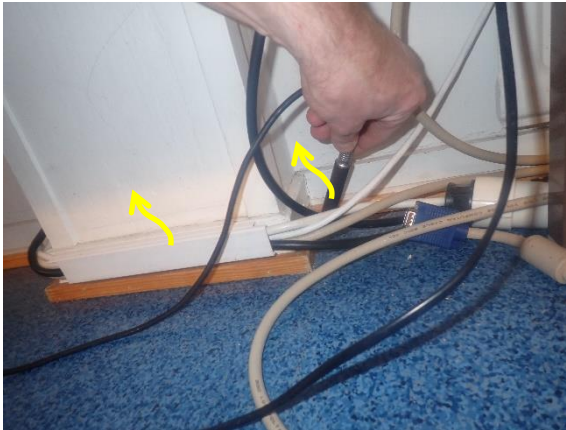
**Kuva 25**

Tilassa 114 ilmavuotoa alapohjan ja ulkoseinän liittymästä välipohjan pintabetonilaatan reuna-alueilta.

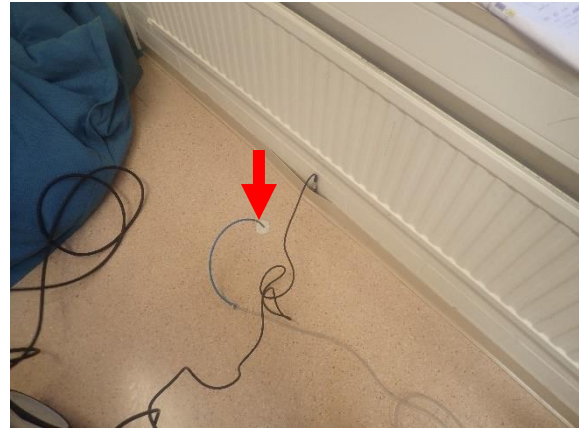
**Kuva 26**

1. kerroksen laajennusosan tilassa 131 alapohjan merkkiainekokeessa havaittiin vain yksittäisesti pientä, pistemäistä ilmavuotoa rakenteiden ulkonurkista sekä suoralta seinäosuudelta. Alapohjan ja ulkoseinän sekä alapohjan ja väliseinien rakenneliittymissä havaittiin vanhoja tiivistyskorjauksia.

Tilan 131 alapohjan merkkiainetutkimus. Kaasunsyöttöpiste osoitettu nuolella.

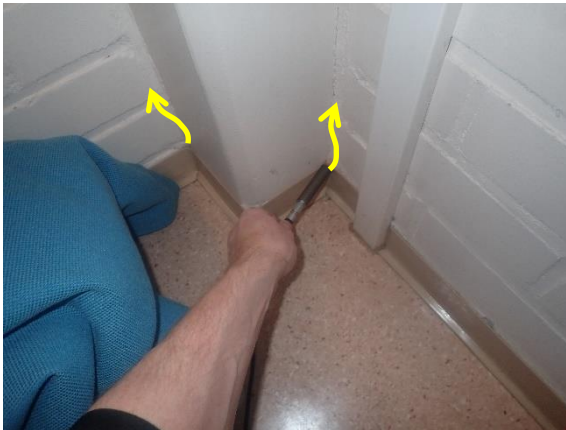
**Kuva 27**

Tilassa 131 pistemäistä ilmavuotoa betonipilarin ja alapohjan nurkkaliittymistä.

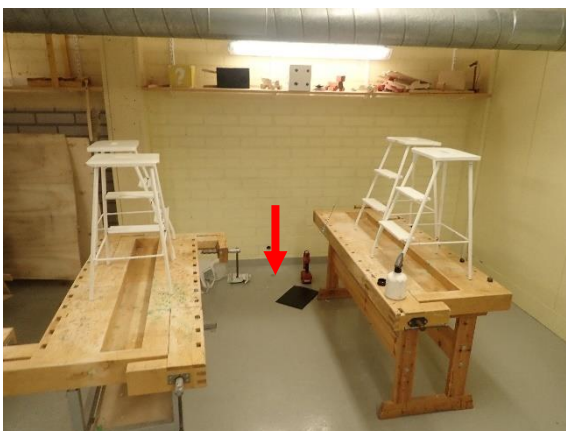
**Kuva 29**

Kellarin tilan 020 alapohjan merkkiainetutkimus, kaasunsyöttöpiste osoitettuna nuolella.

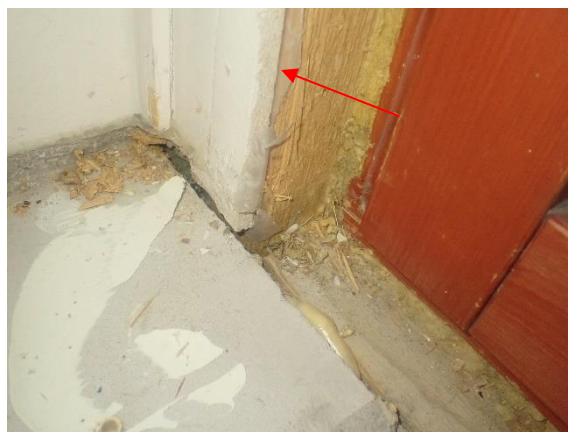
**Kuva 40**  
Laajennusosalla ikkunaliittymässä on  
uretaanivaahdotus. Levyrakenteisen  
seinän sisäpuolella kipsilevyn takana  
höyrynsulkumuovi.

Laajennusosalla ikkunoiden levyrakenteisilla osuuksilla sisäpuolella havaittiin höyryn-sulkumuovi sisimpänä olevan rakennuslevyn takana. Ikkunaliittymissä havaittiin uretaanivaahdotus sekä alkuperäisellä että laajennusosalla.

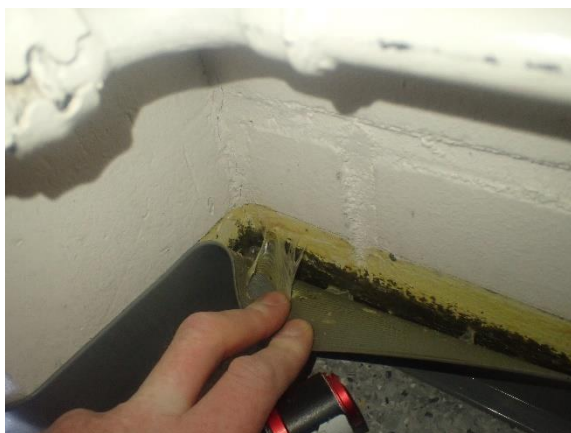
**Kuva 41**  
Laajennusosalla ala-/välipohjan ja ulko-  
seinän liittymässä havaittavissa vanhoja  
tiivistyksiä.

Ulkoseinärakenteista havaittiin selviä ilmavuotoja sisäilmaan. Ilmavuotoja havaittiin ikkunaliittymistä, ikkunapenkkirakenteista, putki- ja patterikannakkeista ja ikkunoiden välisistä levyrakenteista. Alkuperäisellä osalla havaittiin lisäksi ilmavuotoa väli-/alapohjan ja ulkoseinän liittymästä. Laajennusosalla havaittiin jo tehtyjä tiivistyskorjauksia väli-/alapohjan ja ulkoseinän liittymässä.

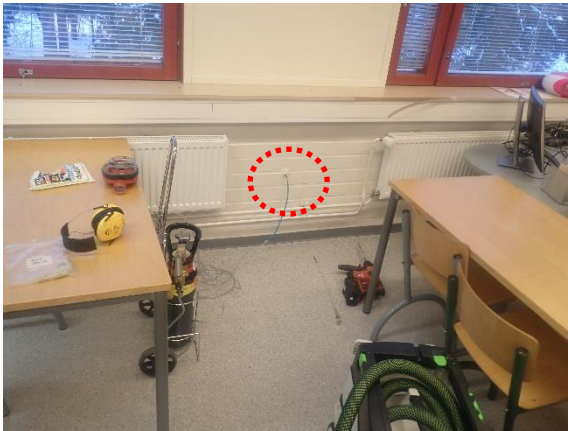
**Kuva 43**

Opetustilan 224 ulkoseinän merkkiainekaasun syöttöpiste korostettuna.

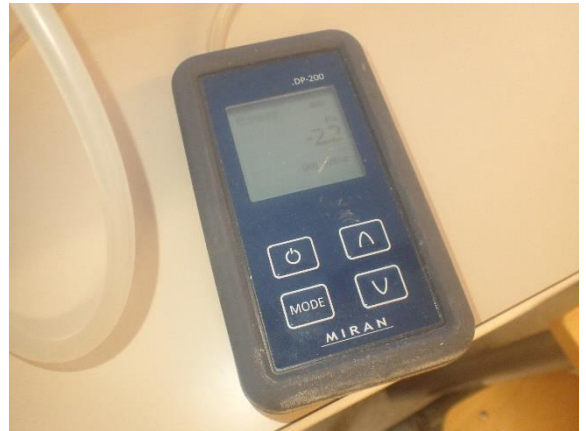
**Kuva 44**

Paine-ero vaihteli tutkituissa tiloissa välillä -2...-6 Pa ulkoilmaan nähden.

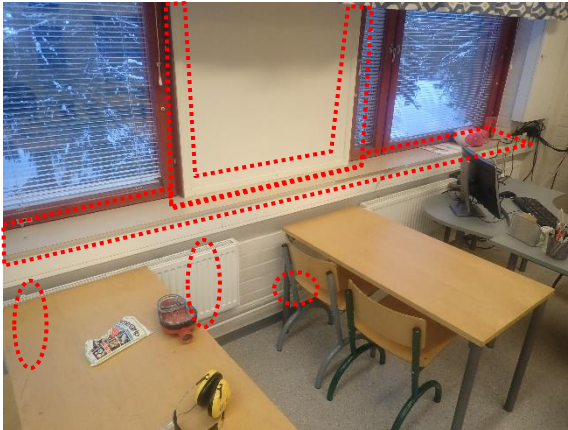
**Kuva 45**

Tilassa 224 havaittiin ilmavuotoa ikkunoiden välisten levyrakenteiden takaa, patteri- ja putkikannakkeista sekä ikkunapenkkirakenteesta.

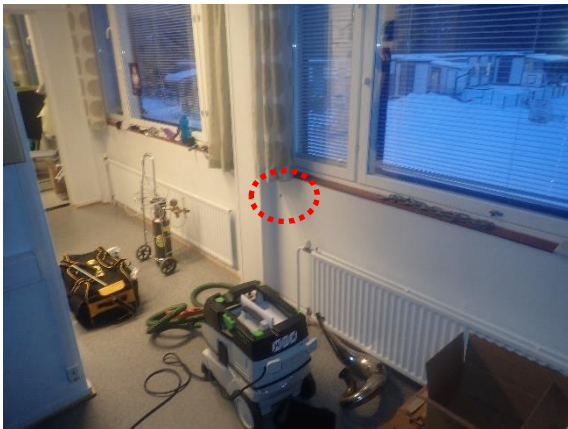
**Kuva 47**

Opettajanhuoneen 206 ulkoseinän kaasu-syöttöpisteen sijainti korostettuna.

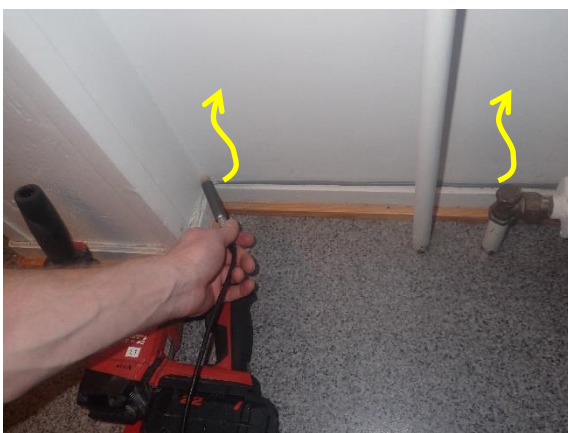
**Kuva 49**

Tilassa 206 selvää merkkiainevuotoa ulkoseinärakenteesta välipohjan liittymästä. Ulkoseinän sisäkuori on betonia.

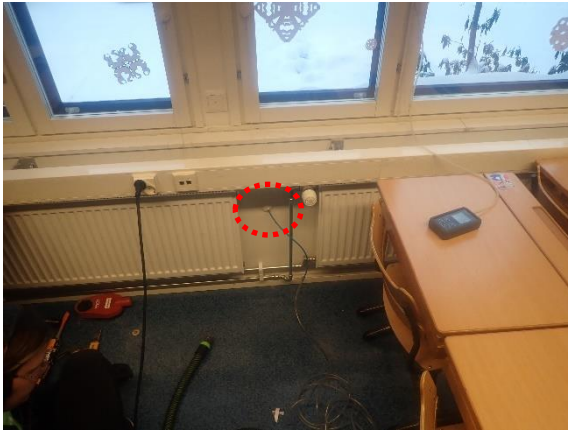
**Kuva 51**

Tilan 104 musiikkiluokka ulkoseinän merkkiaineekaasun syöttöpiste korostettuna.

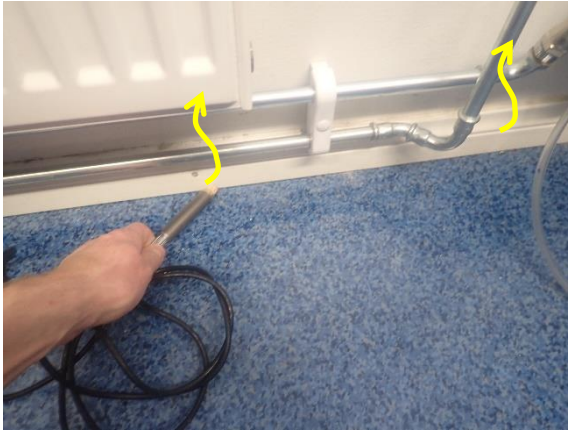
**Kuva 53**

Tilassa 104 ilmavuotoa ulkoseinärakenteen ja välipohjan liittymästä. Ulkoseinän sisäkuori oli tutkimuskohdassa betonirakenteinen.

- Ulkoseinä- ja välipohjarakenteiden tiivistyskorjaus tiloissa, joiden rakenteissa on havaittu vaurioon viittaavaa mikrobikasvua; 104 Musiikkiluokka, 171 erityisopetus ja 154 Tekstiilityö.
- Luokkatiloissa alustastaan irronneiden puukuituisten akustiikkalevyjen kiinnittäminen kattoon.
- Tuulikaapissa 136 lattian muovimattopinnoitteen poisto/uusiminen.
- Tilassa 015 lattiapinnoitteen vaurion aiheuttajan selvitys ja vaurioiden korjaukset

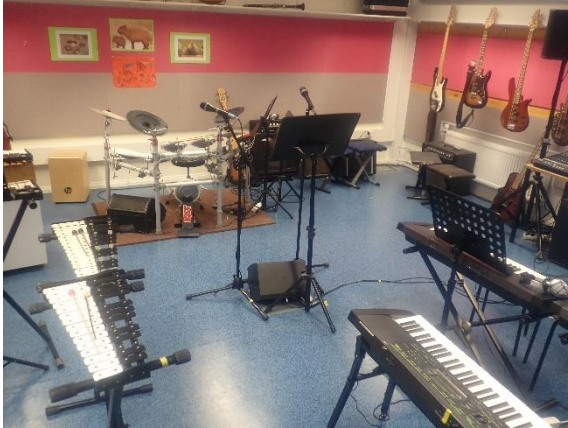
**Kuva 56**  
Musiikkiluokan 104 takaosan lattia on levyrakenteinen.

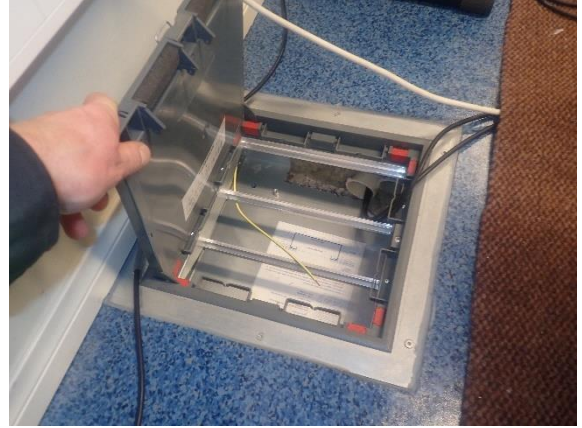
Tilan 104 lattia on osin levyrakenteinen, jossa lattiaan on upotettu sähkökoteloita. Sähkökoteloiden kaapeliputkien läpiviennistä on ilmayhteys välipohjan eristetilaan, josta edelleen ulkoseinän eristetilaan. Kotelosta havaittiin ilmavirtaus sisätiloihin päin.

**Kuva 57**  
Musiikkiluokan 104 levyrakenteiseen lattiaan upotettuja valurasioita.

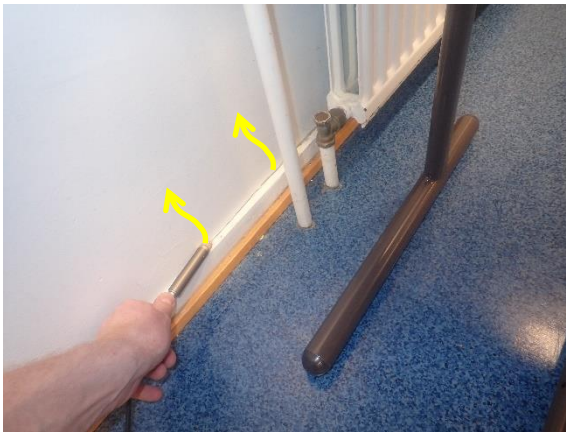
**Kuva 64**

Tilassa 215 ilmavuotoa välipohjan eristetilasta pintabetonilaatan reuna-alueilta.

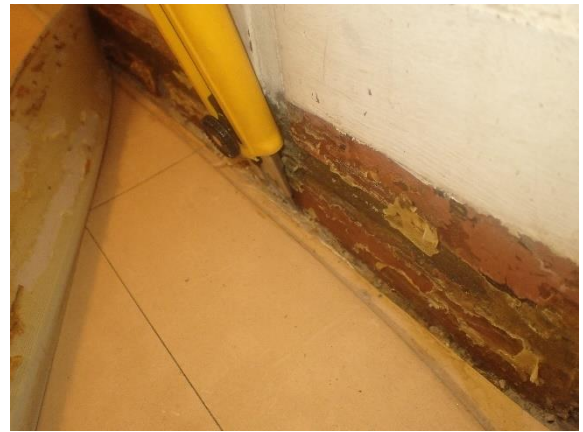
**Kuva 65**

Kaksoislaattarakenteisen välipohjan pintabetonilaatan ja väliseinien rakenneliittymä on epätiivis.

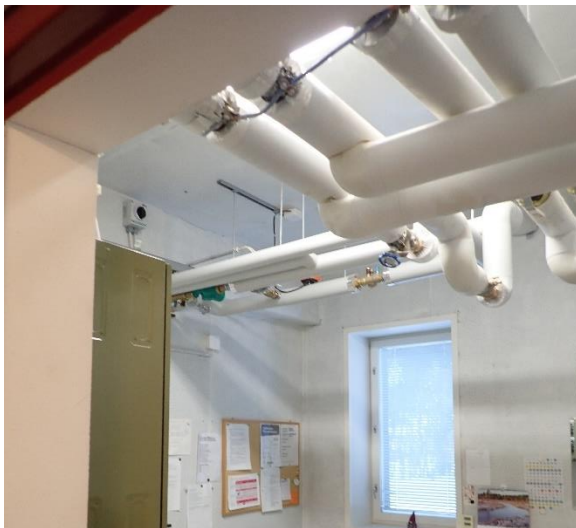
**Kuva 69**

Siistijöiden taukotilassa 123 (entinen iv-konehuone) seinä- ja kattopinnoilla on reikäpeltirakenne, jonka takana on mineraalivilla. Levyjen yli on maalattu. Ylimaalatuissa

levyissä ei välttämättä ole onnistuttu sulkemaan villapintoja luotettavasti (metallilevyn takana maali ei kosketa villapintaa). Lisäksi lämpöputkien päissä on avoimia mineraalivillapintoja.

Siistijöiden taukotilassa 123 on seinällä ja katossa entisen IV-konehuoneen akustiikkalevyt, jotka on maalattu ylitse.

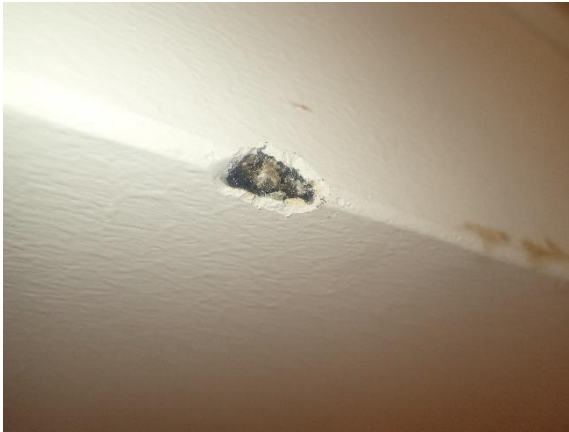
**Kuva 80**

Musiikkiluokan 104 katossa maali-/tasoitepinnan alla on pikisively ajalta, jolloin tila on toiminut keittiönä. Kattopinnassa tasoitteen alla oleva pikisively on aiheuttanut paikallisesti tummentumaa maalattuun kattopintaan. Pikisivelyssä ei havaittu PAH-yhdisteisiin viittaavaa hajua.

Musiikkiluokan 104 katossa maali-/ta-soitepinnan alla on pikisively. Pikisively on aiheuttanut paikallista tummentumaa katon tasoite-/maalipintaan.

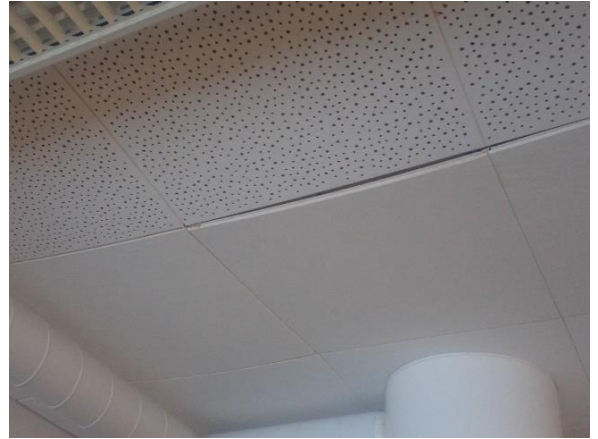
**Kuva 83**

Katossa olevissa akustiikkalevyissä havaittiin roikkumista/irtoamista.

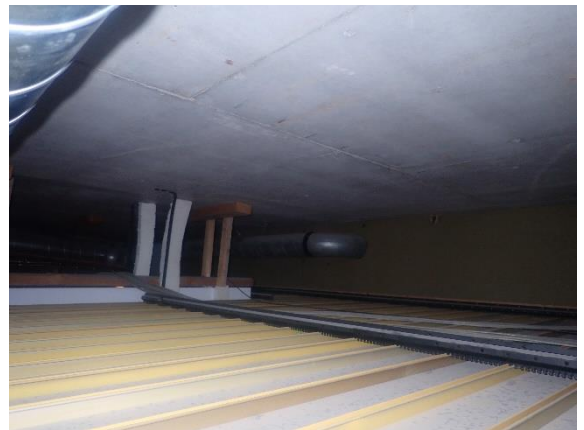
**Kuva 85**

Käytävän alakattoprofiilien yläpuolella pölykertymää.

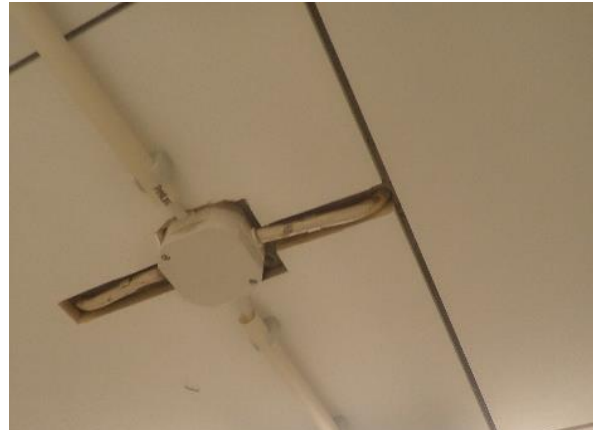
**Kuva 87**

Kattoon liimattuja mineraalivillaisia akustiikkalevyjä on leikattu, jättäen reunat käsittelemättä.

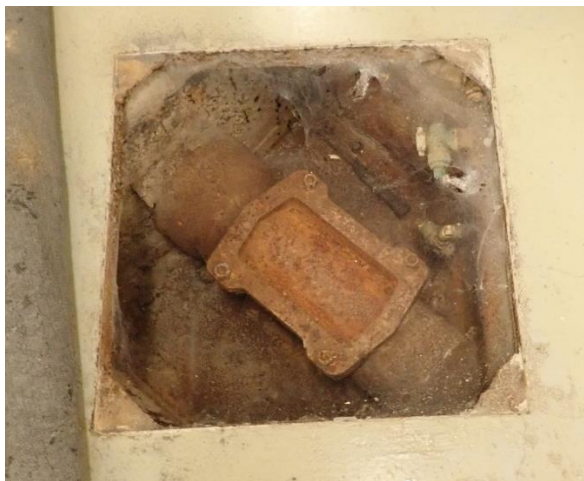
**Kuva 89**

Kellarikerroksessa havaittiin yksittäinen pohjaviemärin tarkastusluukku tilassa 002, jonka kansi oli epätiivis.

Käytävän 002 alapohjaluukku. Kansi on tiivisteetön metalliluukku nostokoukureiällä.

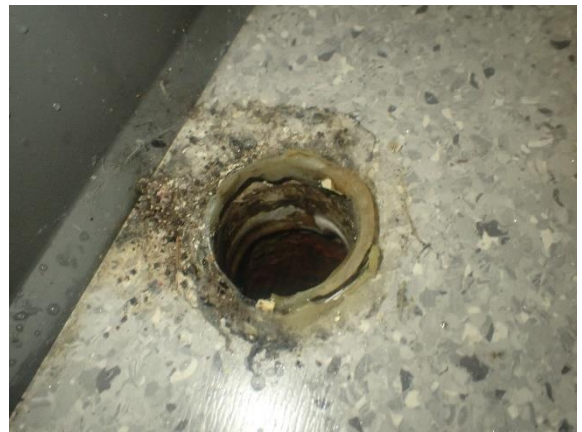
**Kuva 91**

Pukuhuonetilassa 015 lavuaarin poistoputken liitos oli epätiivis. Viemärissä mahdollisesti myös rikkouma, joka on kastellut lattiarakennetta lavuaarin alla.

viemärissä mahdollisesti myös rikkouma (ks. kappale 5.3.6), joka on kastellut lattiarakennetta lavuaarin alla. Lavuaarien poistoputkien liitokset suositellaan järjestelmällisesti tarkastamaan ja niihin on tarvittaessa suositeltavaa asentaa ko. liitokseen soveltuva, ilmatiivis vesilukon liitosyhde.

- Tuulikaapin 136 lattiapinnoite tulee poistaa/uusia kosteusvaurion vuoksi.
- Tilassa 015 lavuaarin edustalta poistetaan lattiapinnoite ja vaurion aiheuttaja/viemärin toiminta tarkastetaan kuvauksella.
- Teknisen työn tiloissa 020-026 suositellaan alapohjan rakenneliittymien tiivistämistä.
- Muissa tiloissa alapohjarakenteisiin suositellaan tiivistyskorjauksia tarpeen mukaan esim. tiloissa, joissa on koettu epäiltyä sisäilmaperäistä oireilua.

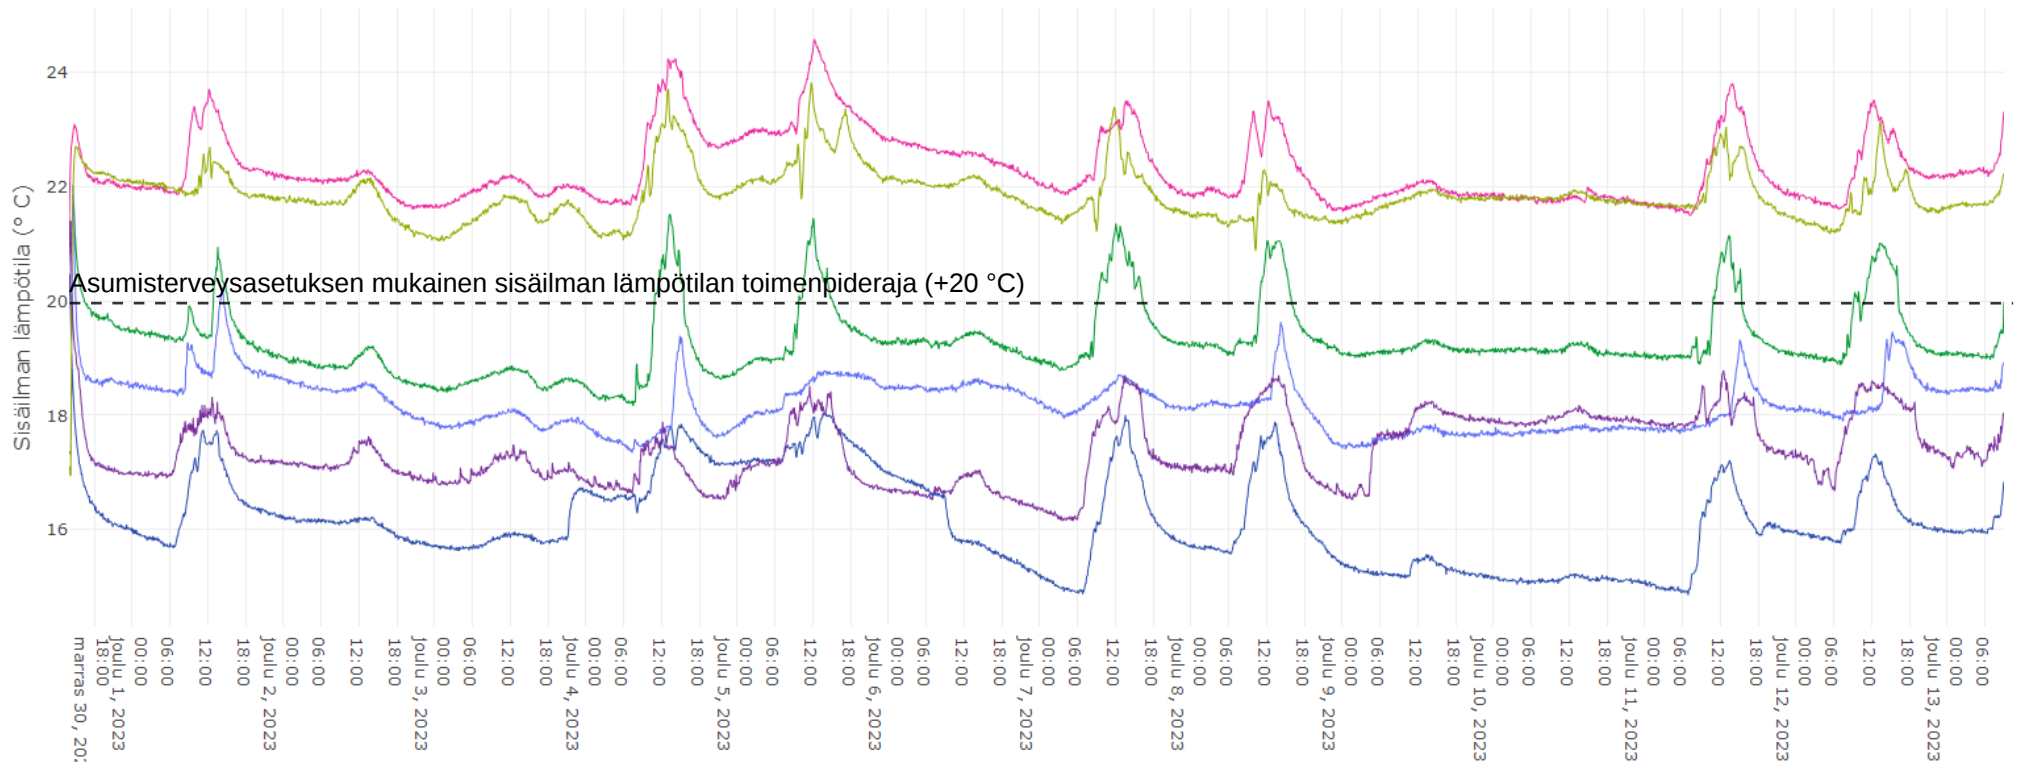
Anturit on asennettu ikkunoihin kiinni. Ikkunan välittömään läheisyyteen asennetut lämpötilan seurantalaitteet eivät mittaa todennukaista huonelämpötilaa

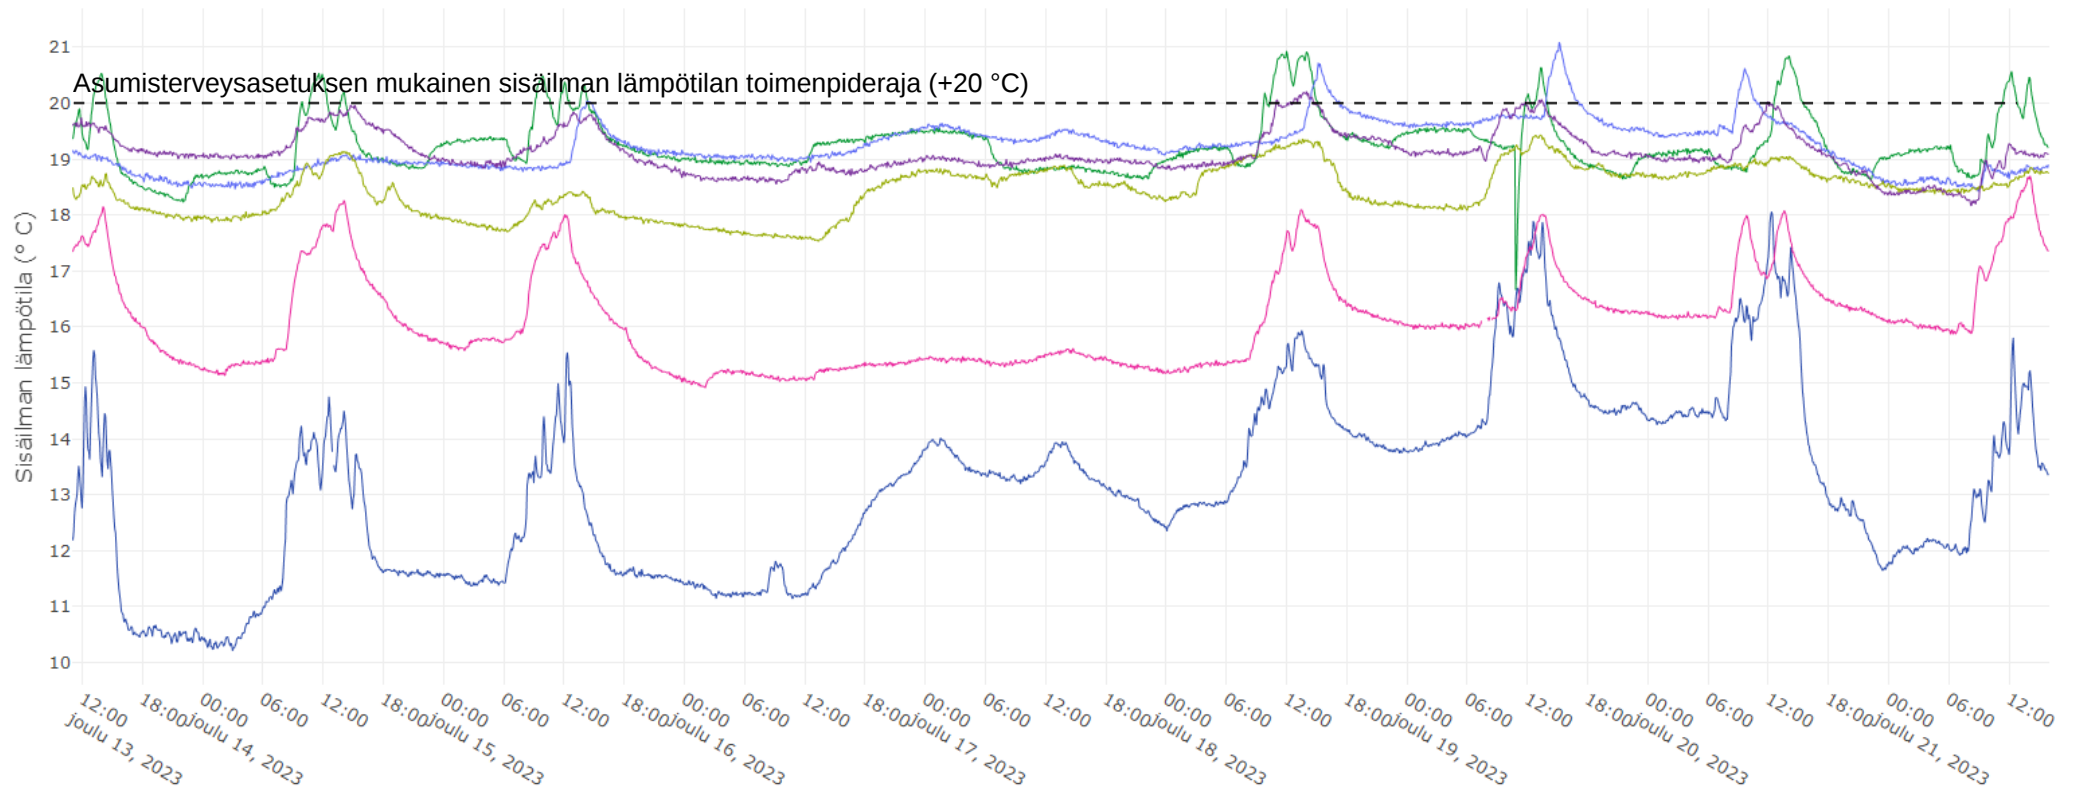
Anturit on asennettu ikkunoihin kiinni. Ikkunan välittömään läheisyyteen asennetut lämpötilan seurantalaitteet eivät mittaa todennukaista huonelämpötilaa
