YLÖJÄRVI KAAVOITUS	Suunnittelija KAAV, YHD.K.T.	Päiväys 18.9.2024
	Mittakaava 1:2500	SIIV24

SIIV24. LEPPÄSTENTIEN ASEMAKAAVA-ALUE. HULEVESISELVITYS 18.9.2024.

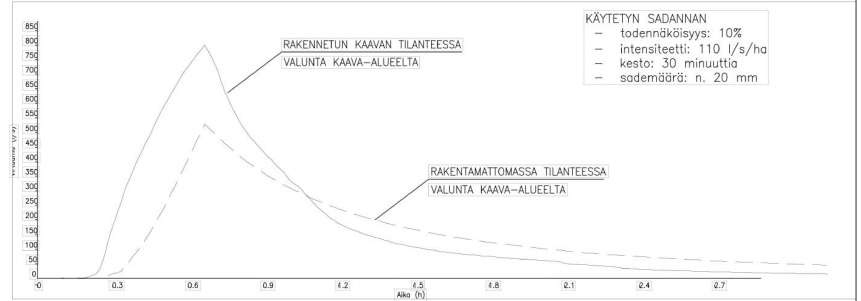
HULEVESIVALUNNAN VIRTAAMA, KOKO ASEMAKAAVA-ALUE YHTEENSÄ

Kortteleiden päällystämättömältä pinnalta kohdistuva valunnan on arvioitu kohdentuvan viivytyksen jälkeen pääsääntöisesti Koivukaarten hulevesiviemäriin. Myös korttelin 186 osalta läpäisemättömältä pinnalta syntyvän huleveden on arvioitu kohdistuvan viivytyksen jälkeen Koivukaarten hulevesiviemäriin. Viivytyksessä sallitaan suurin lähtövirtaama 3 l/s omakoti- ja paritalotalokiinteistöiltä sekä 6 l/s rivitalokiinteistöiltä.
